旧歩兵第16聯隊白壁兵舎の基礎構造と建物の変形

Deformation of foundation structures and building on Shirakabe barracks of the #16 infantry division

正垣孝晴¹, 中川原雄太²

1 正垣技術士事務所 2 陸上自衛隊

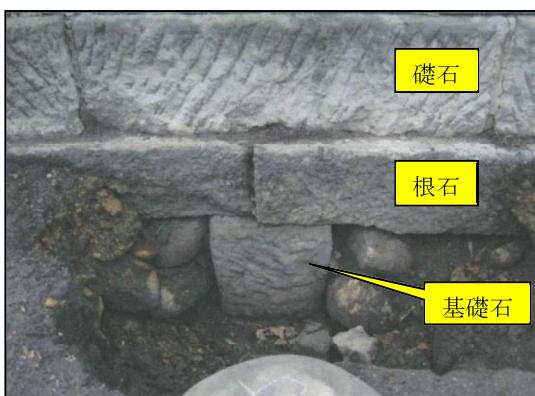
写真6 柱下の石組（防衛省北関東防衛局提供）

木造2階建ての兵舎の基礎は、切石積式であり、図4と写真6⁹⁾に示すように上位から水切り石、礎石、根石（写真6では礎石、根石、基礎石）の3材が示されている。これらは、福島県産の荻野石（凝灰岩）であり、水切り石の建物外側の上隅部は円弧状であり、礎石には床下換気口が2~3m間隔で設けられている。切石積の基礎石の直下は、枕木（写真7），その下部には、直径30cm、長さ150cm程度の松丸太（写真8,9）3本を用いて周到な杭打ち地業が行われている。床と柱で測定された変形量の分析から、柱の傾斜や床の不陸に起因する建物全体を支配する大きな瑕疵が無いことが後述されるが、軟弱層上の大規模木造建築にも拘らず、構造物全体に不等沈下が少なく、大きな障害も解体前の調査⁸⁾で報告されていない。

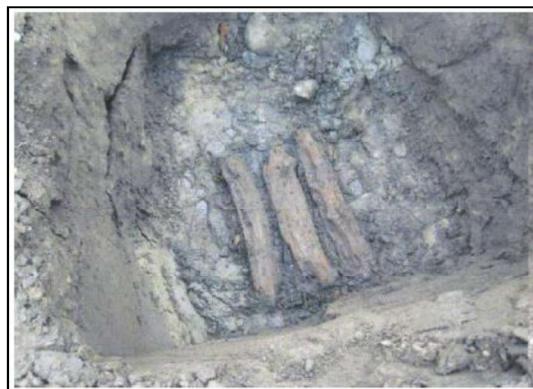
写真7 基礎石下の枕木（防衛省北関東防衛局提供）

- ii) 枕木（写真7）は、その接地面積に対応して、基礎石に伝達される上部荷重の接地圧を低減させる。
- iii) 根石は、基礎石と枕木を介して上部荷重を松丸太に伝達するが、地中に配置されていることから、布基礎として、基礎石以外にも上部荷重を地盤に直接分散する効果がある。

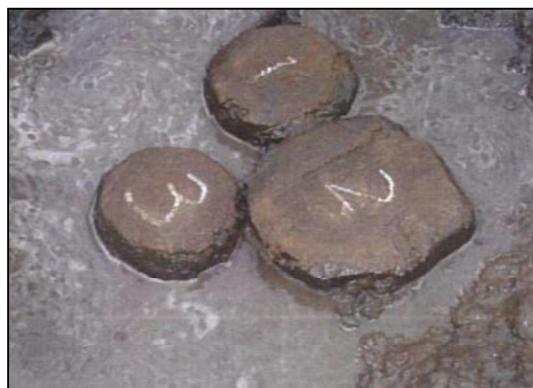
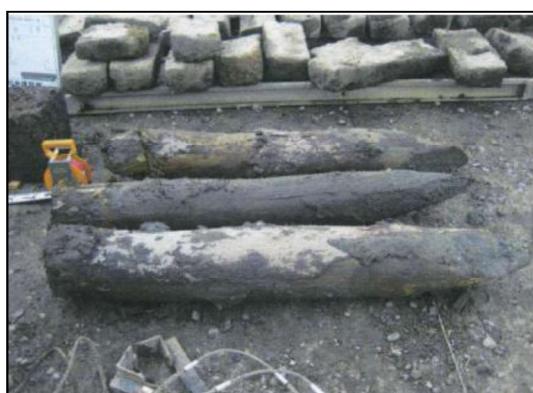
- i) 3本の松丸太は、先端角が37°～39°に加工された打ち込み杭（写真8と9）であり、杭の打ち込みによる杭周辺地盤の密度増加と3本の杭による群杭効果により、支持力の増加が約束される。

写真8 枕木下の松丸太（防衛省北関東防衛局提供）

写真9 枕木下の松丸太（防衛省北関東防衛局提供）

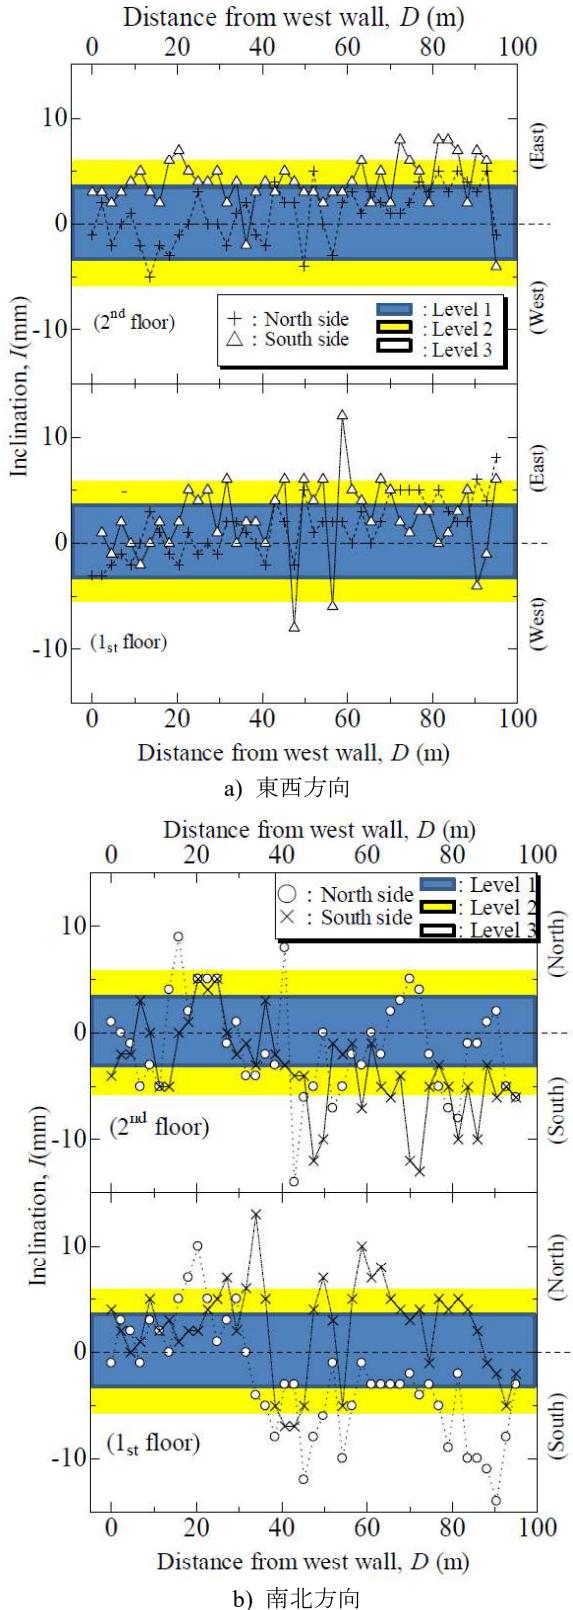
図 8 柱の傾斜と D の関係(階で整理)

1 階と 2 階の北 (図 2 の上側) (+, ○) と南 (同下側) 側壁 (\triangle , \times) を構成する柱の東西 (同右左) 方向と南北 (同下上) 方向の I を D に対して図 8 の(a) と (b) に示す。建物の長さは、95.26 m であることを図 2 で示したが、図 8 の最右端のプロットがこの壁面の柱の I に対応している。また、図 9 は、図 8 で示した I の正規分布曲線である。煩雑さを避けるため、図 9 ではヒストグラムを示していない。一例として、図 9(a) の 1 階と 2 階の北側の I に関するヒストグラムと正規分布曲線を図 10(a) と (b) に示す。表 3 は、図 9 の統計量と正規分布曲線としての適合度検定による検定値¹⁶⁾を示している。この適合度検定値は、0.1~10.7 の正值であることから、図 9 に示す正規分布曲線はヒストグラムを適正に表現していると判断される。図 8 と 9 は、東 (図 2 の右側) と北 (同左側) 方向への傾斜を正 (+), 西 (同左側) と南 (同右側) 方向への傾斜を負 (-) とし、表 2 に示す 3 つのレベルを色調を変えて示している。図 8(a) に示す建物の長軸である東西方向の I は、兵舎の南北壁側や D に関係なく、レベル 3 (白で示す 1m の長さに対して 6mm 以上) の傾斜を有する柱が一部に見られるが、レベル 1 (青で示す 1m の長さに対して 3mm 未満) やレベル 2 (黄で示す 1m の長さに対して 3~6mm) の傾斜を有する柱が主体である。すなわち、建物の長軸である東西方向は、構造上必要な部分に瑕疵がない (レベル 1) か、瑕疵がある可能性が低い (レベル 2) ことが分かる。図 8(a), 9(a), 表 3(a) からは、以下のことが読み取れる。

- i) 表 3(a) に示すように、 I の平均値 (\bar{I}) は、すべて正の値を示しており、1 階や 2 階、兵舎の南 (図 2 の下側) や北壁側の柱 (同上側) に関係なく、柱が全体的に東 (同右側) 方向に傾斜している。
- ii) 1 階と 2 階の北 (図 2 の上) 側壁 (図 8(a) の +) の柱は、 $D > 40$ m で東 (同右側) に傾斜する傾向があるが、南 (同下側) 側壁 (同 \triangle) の柱は、 D に関係なく東に傾斜している。南壁側の \bar{I} は 1 階で 2.2mm, 2 階で 3.8mm であり、レベル 1 から 2 に対応している。

ii) $D \geq 40m$ の領域は、1階で北側壁の柱が、そして2階で南側壁の柱が南側に傾斜している。この領域では、レベル3の I が北壁柱で10本程度見られる。 $D = 40m$ には図

2に示すように1階を横切る通路があり、この1階部分の南北面には壁が設置されていないことが、1階と2階の北側壁と南側壁で傾斜の方向が異なる理由と推察さ

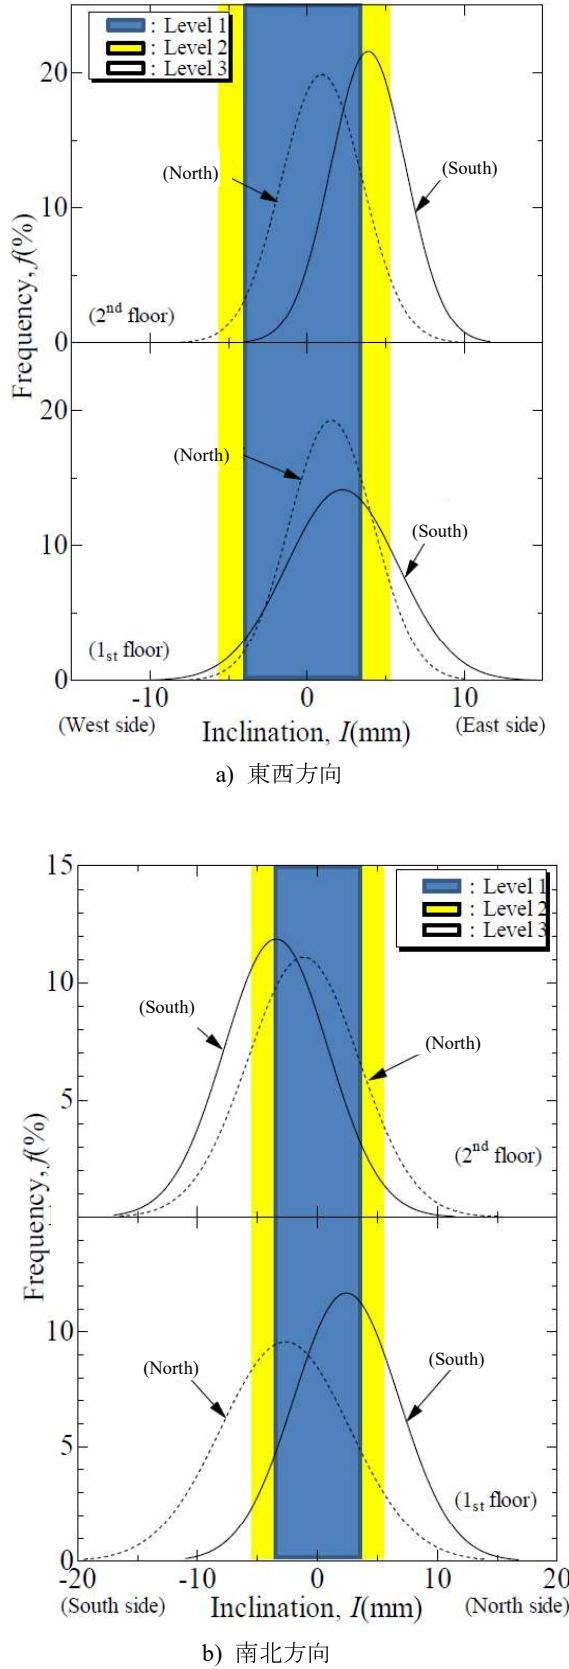
図9 柱の傾斜の正規分布曲線（階で整理）

一方、図 8(b), 図 9(b), 表 3(b) に示す建物の短軸である南北方向の \bar{I} は、1 階の南壁の柱を除き負値であり、南側に傾斜している。図 8(b), 図 9(b), 表 3(b) からは、以下のことが読み取れる。

- i) 表 3(b) の \bar{I} の絶対値は、1.2~3.4mm の範囲であり、

表 3(a) に示す東西 (建物の長軸) 方向のそれらと同等である。しかし、 I の標準偏差は東西方向のそれらの倍近い値を示し、 I の変動が大きい。これらの柱の傾斜は、建物の長方形としての構造体の剛性に起因して、建物の長軸より短軸方向の変形が容易であることを反映していると推察される。

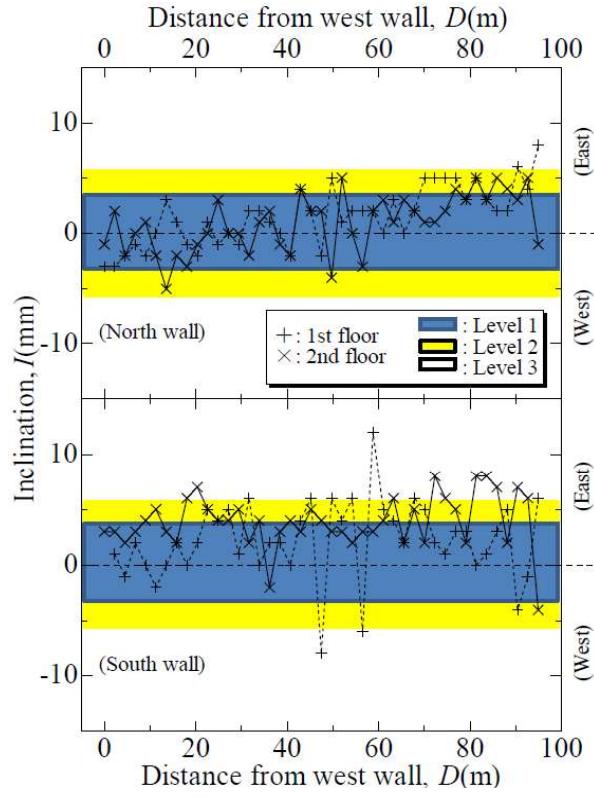
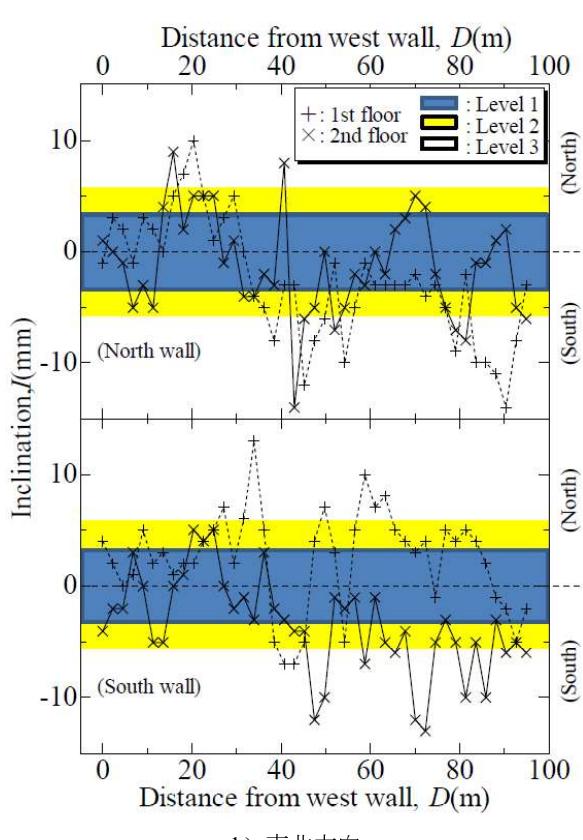
図 11 柱の傾斜と D の関係 (壁面で整理)

- i) 南壁にある柱の I は、1 階と 2 階とともに建物の長軸方向の東(図 2 の右)方向に傾いている(図 11(a), 図 12(a))。一方、北壁の西側($D \leq 40m$)の柱は傾斜が比較的小さく、ほとんどの柱の傾斜がレベル 2 以下であるのに対し、東側($D > 40m$)では傾斜が大きくなり、レベル 3 に該当する柱も散見される。
- ii) 建物の短軸方向である南北方向の柱の傾斜(図 11(b), 図 12(b))の傾向は、北壁柱において 1 階と 2 階ともに、ほぼ同じである。しかし、南壁の東側($D > 40m$)の柱において、1 階は北側に、2 階は南側に傾斜している。このことは、 $D > 40m$ の領域において南壁が南北方向に捩れていることを意味する。

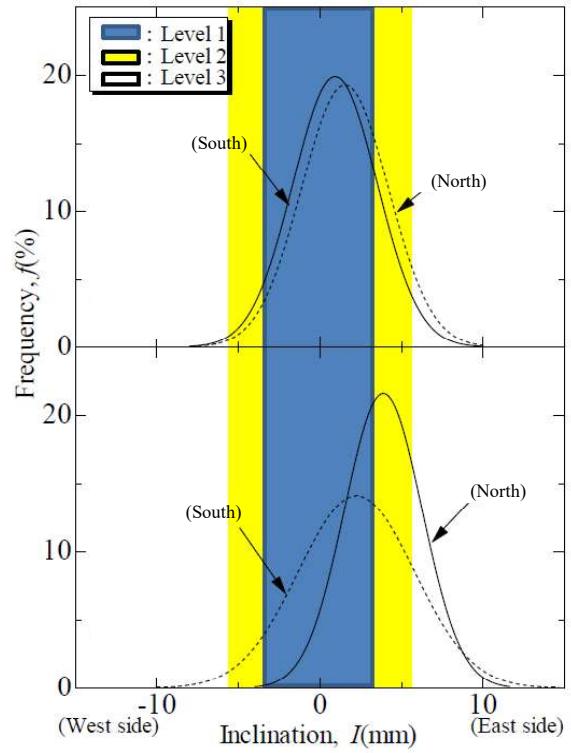
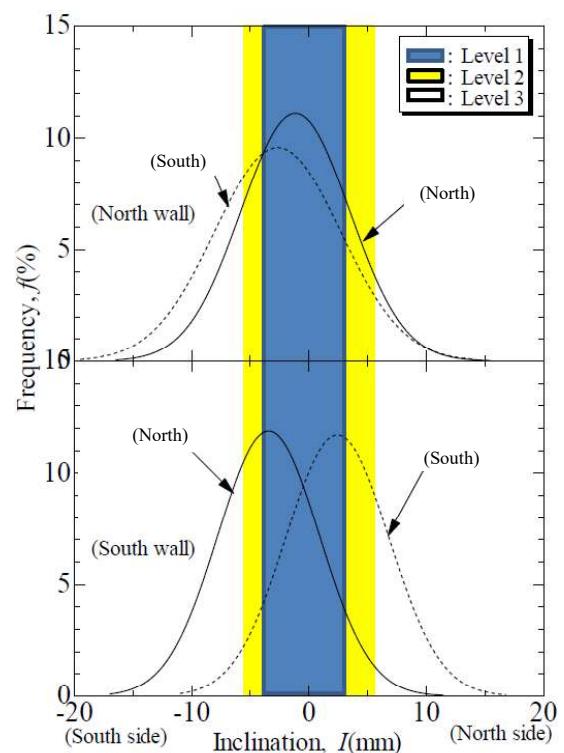
図 12 柱の傾斜の正規分布曲線 (壁面で整理)

短軸方向である南北方向の I を D に対してプロットしている。図 12 の(a)と(b)は、図 11 の(a)と(b)の I の正規分布曲線を示している。これらの正規分布曲線の適合度検定値は表 3 に示す正值であり、正規分布で近似できることを確認している。図 11, 12 と表 3 から以下が読み取れる。

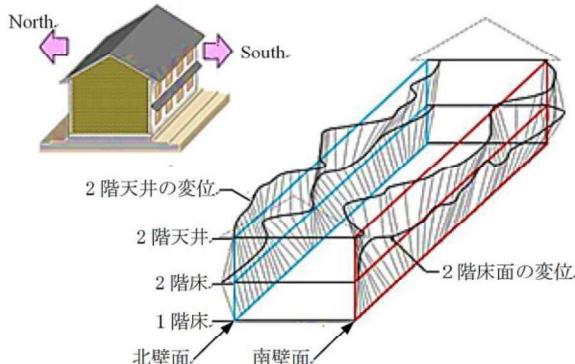
図 13 建物全体の柱の変形の概要

以上が、柱の傾斜に関する考察である。建物の長軸である東西方向への傾斜は小さいが、同短軸である南北方向への傾斜が幾分大きい。東西方向の傾斜では、レベル 1 やレベル 2 に相当する傾斜が多いが、南北方向の I は、レベル 3 に相当する傾斜も散見される。この傾向は、建物を横切る 1 階の中央通路($D \approx 40m$)の東側($D > 40m$)で顕著である。

図 8～図 12 で示した南北方向の柱の傾きを集約して、建物全体の柱の変形の概要を図 13 に示す。これらの図で述べた建物全体の捩れの状態が視覚的に理解できる。図 13 に示す建物全体の柱の変形に床の不陸の結果を併せて示すことは図が煩雑になり柱の傾斜の概括的な理解が困難になる。床の不陸と柱の傾斜の関係は 6 章で検討する。

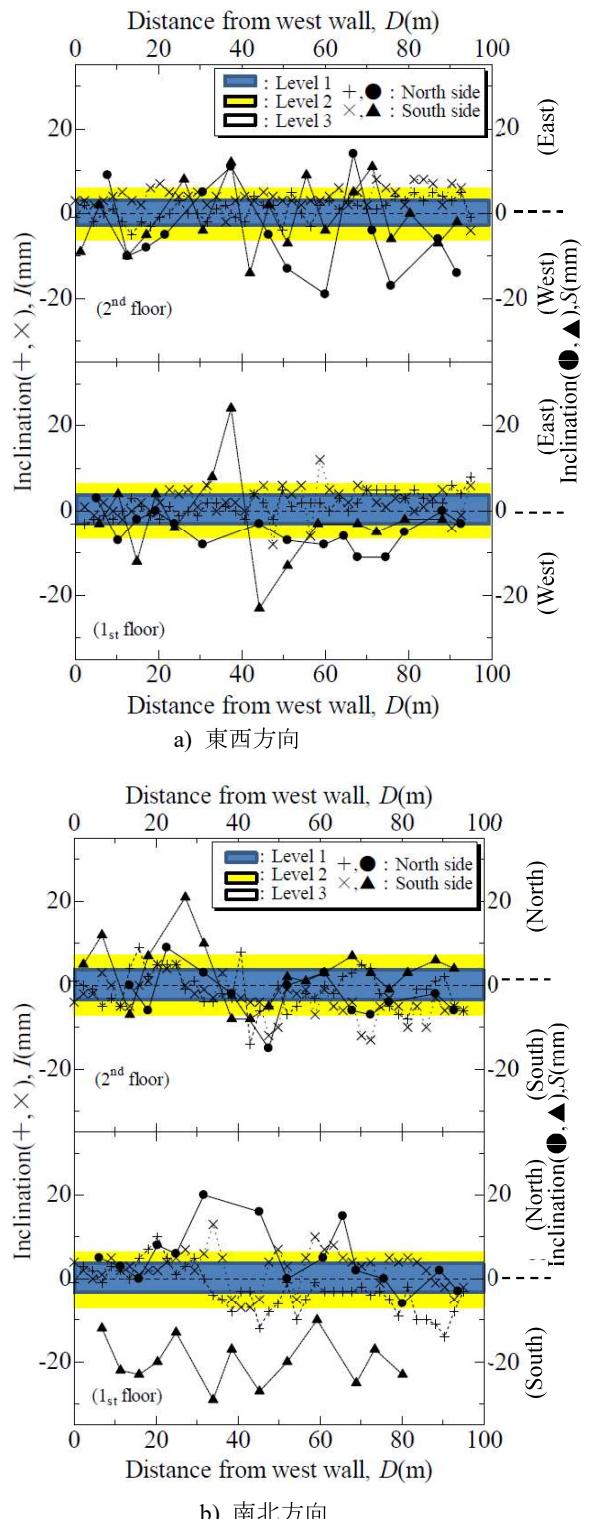
図 14 床の不陸、柱の傾斜と D の関係(階で整理)

- i) 兵舎の床の S の平均値(\bar{S})は、表 4(a)に示すように負値であり、1 階と 2 階、兵舎の南や北側に関係なく、床が平均的に西側に傾斜している(図 14(a))。
- ii) 1 階の南側(▲)の S は、 $D \approx 38m$ と $D \approx 42m$ で、それぞれ北と南側に 24mm 傾斜しており、 I と同様に中央通路が 1 階の建物を分断していることが影響していると推

察される。他のDの領域(図14(a))のSの傾斜量はS<10mm程度に納まっている。

i) 建物の短軸(南北)方向のSの最大値は、30mm程度であり、南側に傾斜している。南壁1階の総ての床(▲)の傾斜はレベル3である。

ii) \bar{S} は1階の北に4.9mm、南に19.8mmの値を示している。これは、北壁側(●)の床は北側に、南壁側(▲)の床は南側に傾斜していることを意味する。すなわち、建物の短軸(南北)方向の1階の床は、建物の外側に傾斜していることになる。白壁兵舎の敷地内の土層構成として、図1に示す以上の詳細な情報は無いが、南壁の床の傾斜は、雪荷重を含む雁木と歩行荷重が影響していると推察される。

iii) 2階部分の南北壁近傍の \bar{S} は、北壁側(●)で南に2.5mm、南壁側(▲)で北に3.1mm傾いている。すなわち、2階の不陸は1階のそれと逆の方向に傾斜している。しかし、Dに対するSの傾向は北と南壁面の床に関係なく同様と判断される。

上述のように南壁側の短軸方向の \bar{S} は南に19.8mm(表4(b))であり、今日の木造住宅の基準で判断すると構造上の瑕疵があることが分かる。しかし、Sはある1つの基点からの沈下量の差ではなく、1m離れた2点間の相対的な高さの差の情報である。また、表2の瑕疵の判定は、今日の住宅紛争の参考となるべき技術的基準であり、大規模木造建築である白壁兵舎の構造力学的な障害を直接的に表現しているものでないことに注意すべきである。南壁の1階のS($\bar{S}=19.8\text{mm}$)が2階のそれ($\bar{S}=3.1\text{mm}$)に影響していない理由は、残された情報⁸⁾からはよく分からない。

- i) 床の不陸の値は、柱の傾斜のそれよりも大きい。このような傾向は、建物の長軸である東西と、短軸である南北方向の両者に共通している。
- ii) SとIの大小関係が対応していないことから、IとSの間には特定の関係は無いと判断される。
