## 東京湾第二海堡における護岸法面の断面と建設順序の再検討

Revisiting the seawall slope sections and construction sequence  
of Tokyo Bay Sea Fort No.2片山哲哉<sup>1</sup>, 野口孝俊<sup>2</sup>, 佐藤友美<sup>1</sup>

## 概 要

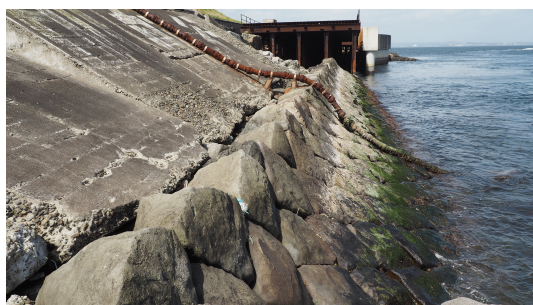
北岸の防波護岸は安山岩の割石を用いた谷積みの石垣で、上部は急勾配である（図 2）。西側の区間では、最上部に大きな石を配置している。間知石護岸は西側の縁辺部が崩れつつあり、護岸復旧工事が進められた。未対策の部分は現在も内部に海水が侵入し、崩壊が進行中である（図 3, 図 4）。

図 2 中央―西側：間知石護岸と法面被覆コンクリート  
撮影：2019.8.15

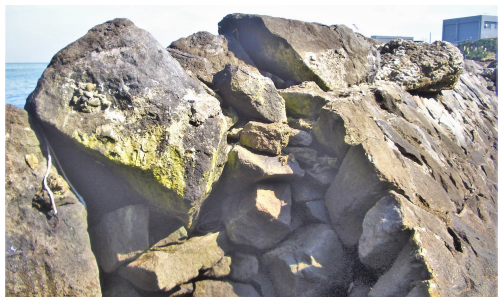
図 3 西側：間知石護岸の西端部 波浪による崩壊 撮影：2014.10.20

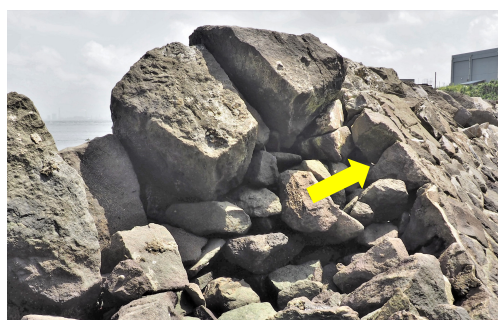
図 4 西側：間知石護岸背後の粗石積み 波浪による西端部の崩壊の進行 撮影：2019.8.15

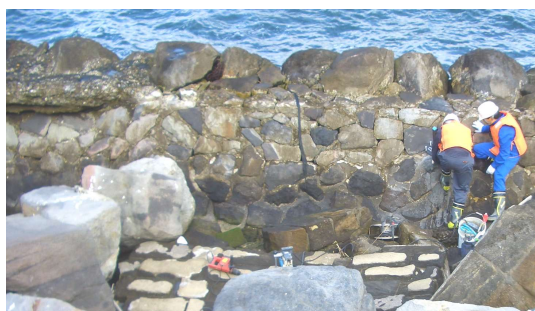
間知石護岸の背後には、明治時代の「砲台建築仕法通則」<sup>7)</sup>の粗石に相当する壁が造られている。現代の用語では「粗石コンクリート」である。粗石コンクリート壁は、本来は陸側の法面の盛土と、それを被覆するコンクリートによって隠される部分であるが、法面が一部崩落している個所で内部が露出している（図 5、図 6）。

図 5 西側：間知石護岸背面の粗石積みの露出 充填していた砂が流失 撮影：2014.11.7

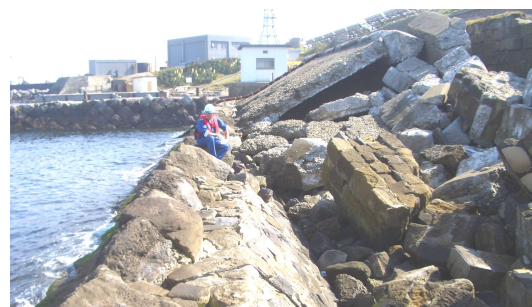
盛土法面の被覆コンクリートの脚部は、粗石積みの壁の上端より立ち上がっている（図 6）。

図 6 西側：間知石護岸背後の法面の崩落状況 撮影：2014.10.20

粗石コンクリートの陸側の面は、表層がモルタル被覆されており、埋立て砂はこの部分と接していた。このモルタルは石灰とセメントと砂より成り、海水によって砂が吸い出されないよう防水用に被覆されたものである（図 6）。

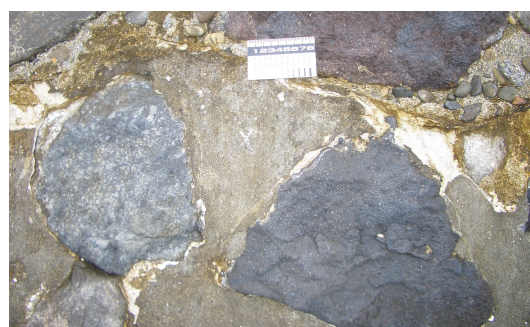
図 7 粗石積みの間詰めコンクリートの表層モルタル 撮影：2014.11.7

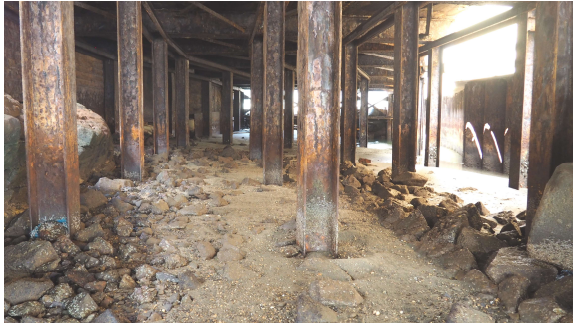
西側の海岸は間知石護岸の崩壊が進み、海水が侵入して、陸側の盛土や護岸の内側を充填していた砂が流失し砂浜ができている（図 8）。この部分は 1945 年頃にはコンクリートによって法面が被覆されていた（後述）。

図 8 西側：仮設構台の下 擁壁（左側）の海側を覆っていた法面盛土の崩壊に由来する砂浜 撮影：2019.8.15

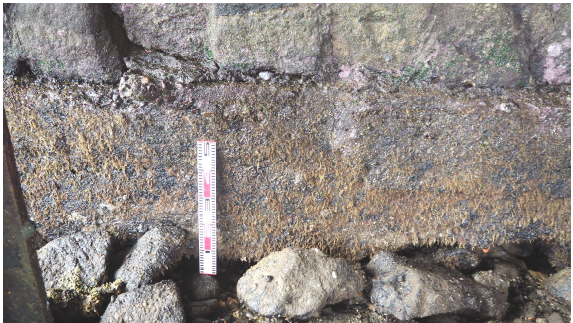
西側から仮設構台の下にかけては、基礎コンクリート（高さ 60cm）の上に石積擁壁が載っている。コンクリートは場所打ちで、下面とぐり石との間に隙間が見える（図 9）。他の部分（中央・東側）の石積擁壁はコンクリート基礎が見えないが、西側と同一の水準にあると推察される。

図 9 西側：仮設構台の下 石積擁壁の基礎コンクリート 撮影：2019.8.15

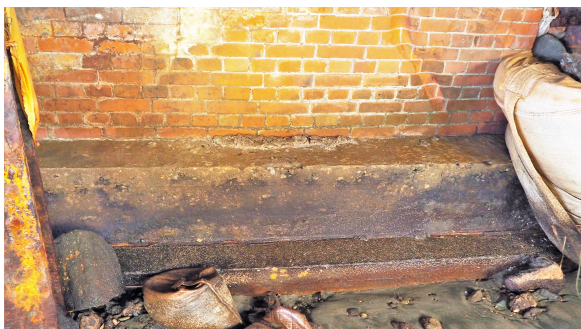
煉瓦擁壁： 石積擁壁の西側延長上（鋼櫓の下）には、海堡の輪郭が西端部に向かって膨らみ始める境界部に、煉瓦製の擁壁（イギリス積み）が存在する。この煉瓦壁は石積擁壁（図 9）と同一の高さのコンクリート基礎に載っている（図 10）。この基礎コンクリートは干潮時にのみ露出するが、建設時には満潮時にも地表に露出していたと推察される。なお、建設時に存在した間知石の護岸は、沈下と波浪による破壊が激しく、この位置では消滅している。

図 10 西側：仮設構台の下。擁壁の延長上の煉瓦擁壁。基礎コンクリート上に載る。撮影：2019.8.15

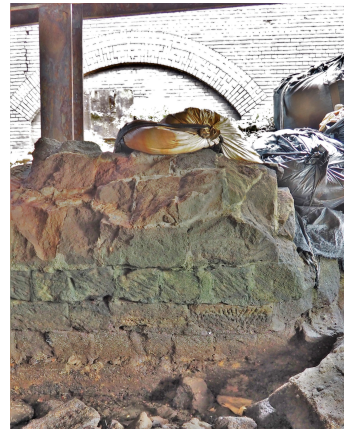
掩蔽壕： 掩蔽壕の煉瓦壁は、前面の塁道を挟んで、鋼櫓の下石積擁壁と並行している（図 11, 図 12）。これは掩蔽壕内に海水が越流しないように石積擁壁を設けたためである。擁壁の最上部のパラペットは、仮設構台の区間では失われている。

図 11 西側：仮設構台の下。石積擁壁と背後の掩蔽壕の関係 撮影：2019.8.15

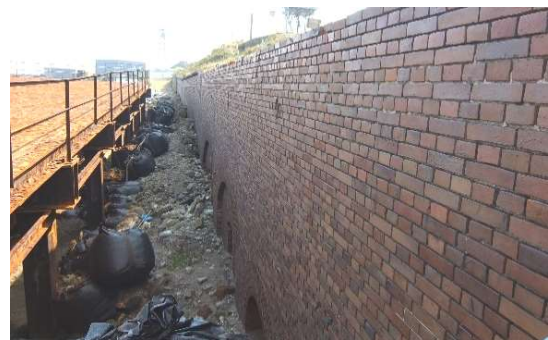
図 12 西側：仮設構台の下石積擁壁（塁道側）と掩蔽壕の煉瓦壁。その間の塁道は土砂を埋め戻し。撮影：2014.10.20

仮設構台の下石積み擁壁は海側に傾いている（図 18）。これは基礎部分の土砂の海水による吸い出しや、背後の埋め戻しの土砂のはらみ出しの影響が考えられる。西側ではすでに擁壁の一部が海側に転倒しており（図 12）、断面を失った元の位置にはコンテナバッグが積まれている。転倒した擁壁の被覆モルタル層は種々の程度に風化しており、下面の石材が露出している。海岸に転倒した擁壁のブロック（2～3m 程度）は、鋼台上に仮置きされている。

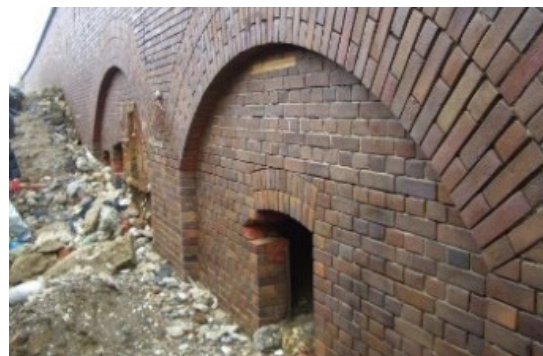
第二海堡の右翼の西側には、27cm 隠頭砲の砲台跡が 2 つある。西側の砲台に近い掩蔽壕の入口（図 13）と内部（図 14）の様子を示す。煉瓦製の掩蔽壕（イギリス積み）の前の塁道には土砂が埋め戻され、掩蔽壕内にも土砂が厚く堆積しているため、仮設構台の下の煉瓦の擁壁と掩蔽壕の基礎の関係を直接確認できない。

図 13 西側：仮設構台と並行する掩蔽壕 土砂で埋め戻された掩蔽壕 撮影：2014.2.13

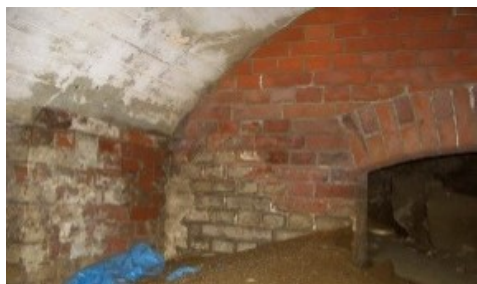
図 14 西側：仮設構台と並行する掩蔽壕の内部 土砂が流入・堆積している 撮影：2014.11.7

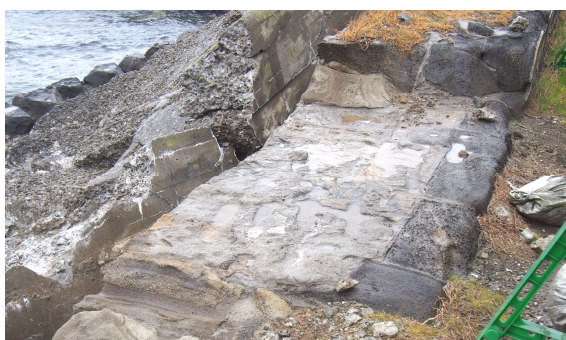
西側の擁壁の厚さは凝灰岩質石材（60x30x30cm）の長手方向2個分で、1.2m ある（図 15）。写真の例では、通路側（右側）の石材は変則的なフランス積み $[(1/2)+(1)+(1)+(1/2)]$ である。擁壁の元の高さは天端が削られているために不明である。

図 15 西側：石積擁壁の上部の断面 左は海側の法面 撮影：2015.2.26

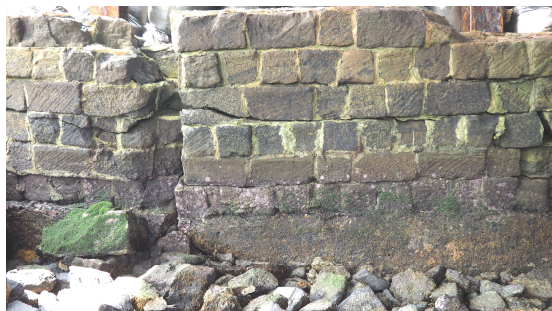
西側の石積擁壁は連続しており、海側の面は不規則なイギリス積みである（図 16）。一方、掩蔽壕に面する通路側の石材は、表面がモルタル被覆されており、背後の石材の配置をみると変則的なフランス積み $[(1/2)+(1)+(1)+(1/2)]$ である（図 17）。

図 16 西側：仮設構台の下 石積擁壁の露出 建設後は盛土に被覆されていた 撮影：2019.8.15

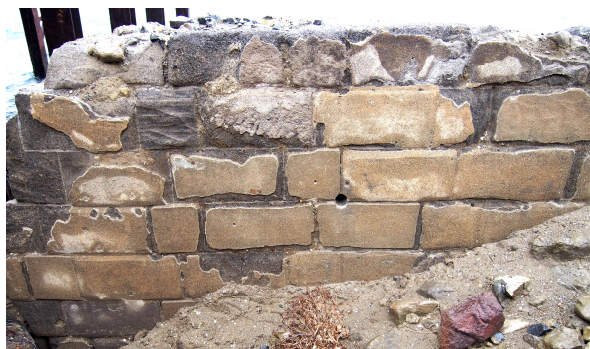
図 17 西側：モルタル被覆の石積擁壁 掩蔽壕側の面 撮影：2015.2.26

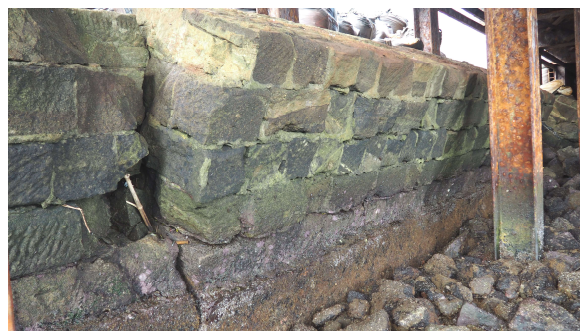
図 18 西側：仮設構台の下 海側に傾く石積擁壁 撮影：2019.8.15

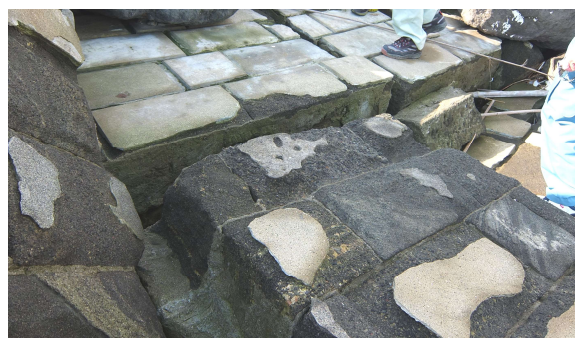
図 19 西側：海岸に倒壊した石積擁壁 掩蔽壕側の面 撮影：2014.10.20

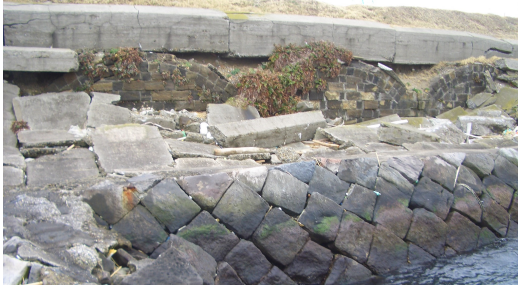
東側の擁壁は、被覆コンクリートの崩落個所で特徴的なアーチ屋根の擁壁として連なって露出している（図 20）。海側の凝灰岩質の石材（60x30x30cm）は変則的なフランス積み $[(1/2)+(1)+(1)+(1/2)]$ で、天端に半円形に小口積み $[(1/2)+(1/2)+(1/2)+(1/2)]$ で2層を積み上げているが（図 21、

図 20 東側：アーチ状擁壁の 3 連部分の露出と上部パラペット  
撮影：2014.2.13

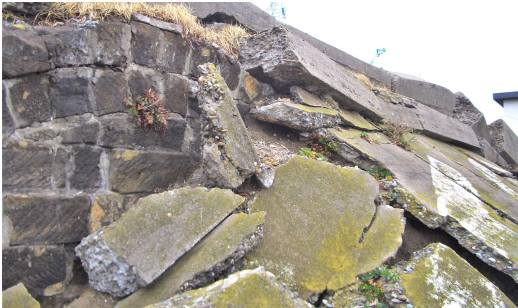
図 21 東側：被覆コンクリートの崩壊により、擁壁が露出  
撮影：2014.2.13

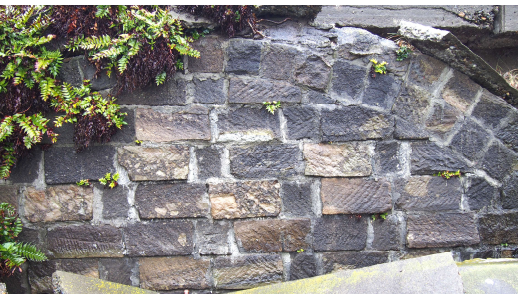
図 22) アーチの機能はない。建設当初は意匠性を凝らした防波壁であったが、後に海側の面を盛土とコンクリートに覆われて隠された。擁壁の石材の海側の表面には、採掘時の鑿の跡が比較的新鮮な状態で残っている。これは擁壁の建設後、盛土の砂に被覆されたためであろう。

図 22 東側：アーチ状擁壁，変則的フランス積み 撮影：  
2015.2.26

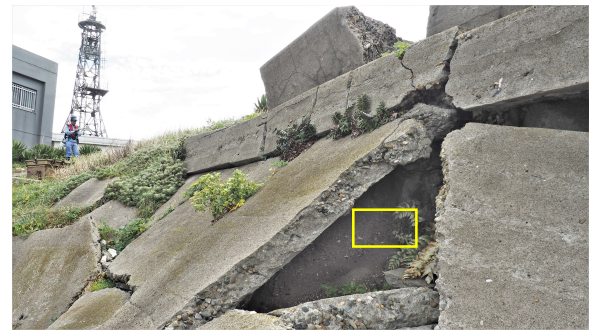
擁壁の海側は砂で盛土され、法面を形成している。法面コンクリートの崩落箇所において（図 23），内部の盛土の積層状況や背後の石積み擁壁との関係を確認できる。

図 23 東側：被覆コンクリート下の盛土の海砂 撮影：2018.9.7

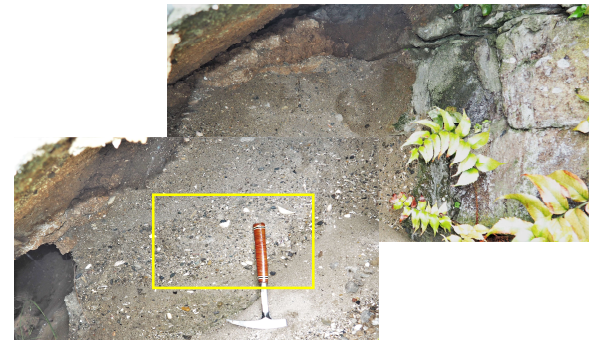
東側の盛土は、二枚貝の殻を含む礫混じり砂である（図 24、図 25）。厚さ 20cm ほどの積層構造が認められる。積層は概ね水平であるが、一部で擁壁側に高く、海側に低く傾いている。これは砂を陸側から投入したことを示唆する。貝殻の凸面が下向きのものがあることから（図 25），海岸の波打ち際のような自然の水流の影響下での堆積（凸面が上向きに揃う）とは異なっている。これは砂がランダムに投下されたことを示す。1894 年改正の「砲台建築仕法通則」<sup>7)</sup>では巻出し厚 20cm とされており、それに相当する。

図 24 東側：盛土の海砂と背面の擁壁（右）との接触状況  
撮影：2018.9.7

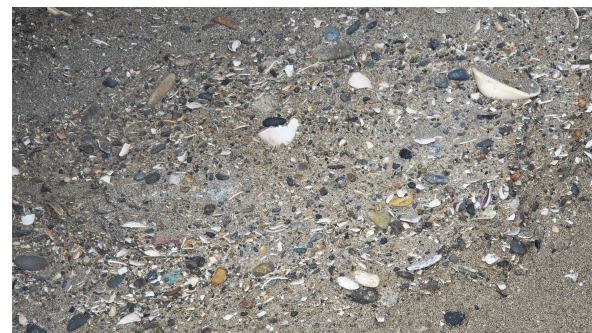
図 25 東側：盛土の礫交じり海砂の積層状況 撮影：2018.9.7

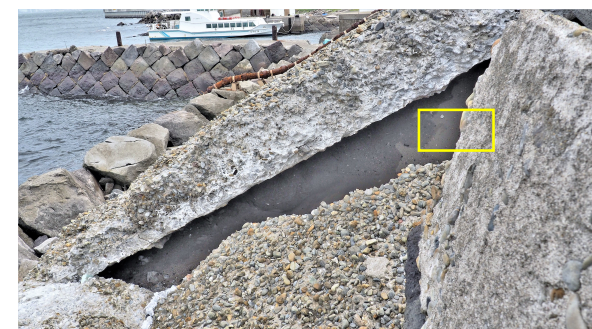
西側の盛土も二枚貝の殻を含む砂であるが、粒度に大きな違いがなく、貝殻の向きはランダムで、明瞭な成層状態は認められない（図 26、図 27）。盛土の砂の巻出し厚を確認するには、現地で地層としての盛土の表面を転写・採取し、室内で堆積構造を詳細に検討することが望ましい。

図 26 西側：被覆コンクリート下の盛土の海砂 撮影：2018.9.7

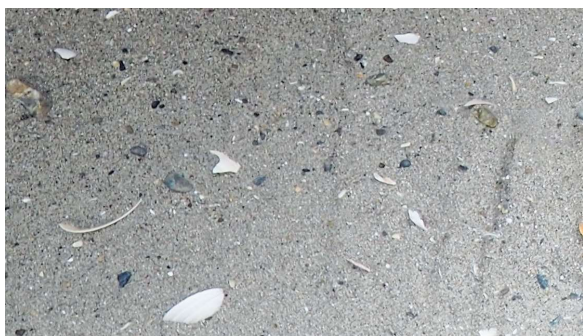
図 27 西側：盛土の海砂の巻出し状況 撮影：2018.9.7

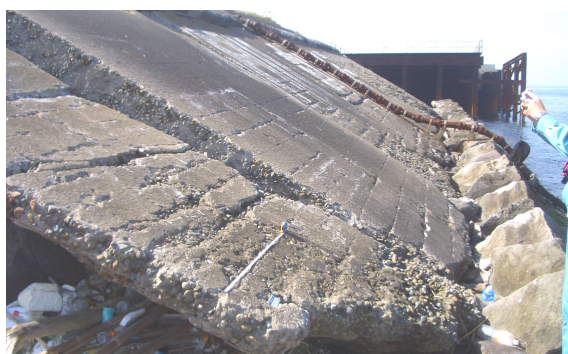
これは盛土を上から押さえるためのコンクリートスラブで、厚さは場所により異なり（厚さ 20-40cm）、無筋である（図 23, 図 26, 図 28）。高さ 30cm 程度で打継がれている。盛土の砂の流失箇所では、最近の 5 年程度で打継面に沿って割れ、崩落している（図 29）。無筋のスラブは曲げ耐力が低いため、支持基盤を失ったことにより、撓んで折れて崩落したものであろう。

図 28 中央—西側：法面被覆コンクリートの撓み 撮影：2014.10.20

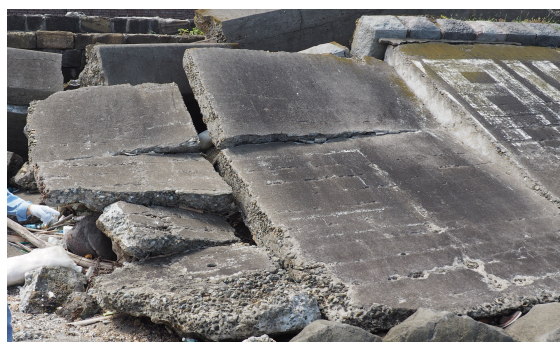
図 29 中央：法面被覆コンクリート：打継ぎ目に沿って崩落 撮影：2019.8.15

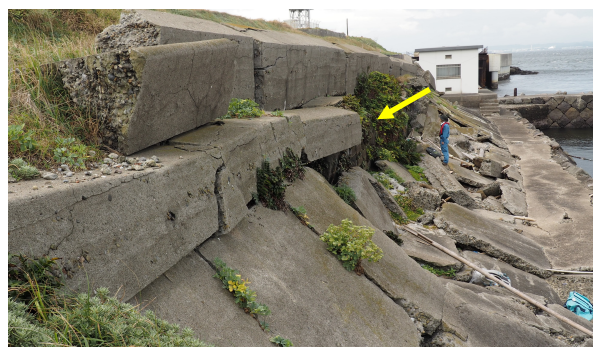
法面被覆コンクリートの上端を押さえる笠石は、東側では場所打ちコンクリートで（図 30）、その上面は犬走を兼ねている。一方、西側の笠石は大型の直方体に切り出した安山岩（図 31）である。

図 30 東側：コンクリート笠石（矢印）と上部のパラペット 撮影：2018.9.7

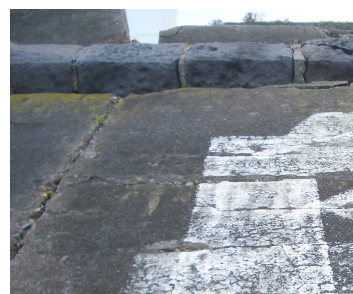
図 31 中央—西側：法面の被覆コンクリート上の安山岩笠石 撮影：2014.11.7

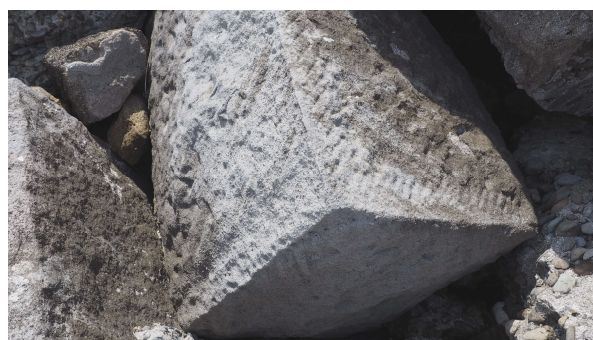
図 32 西側：崩壊した被覆法面の頂上より落下した安山岩笠石 撮影：2019.8.15

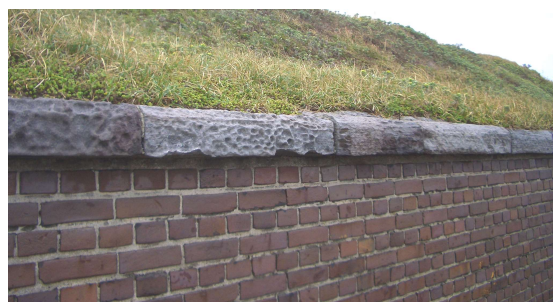
塁道に面する掩蔽壕の煉瓦壁には、頂上に小型の安山岩の笠石が載っている（図 33）。この笠石の上は、砲台の北側斜面を形成する土壌が被覆している。笠石の安山岩は表面が塩類風化により種々の程度に窪んでいる。これは被覆法面や掩蔽壕が海水の飛沫帯に位置するためである。

図 33 西側：煉瓦壁の上の安山岩笠石 塩類風化を受けている 撮影：2014.10.20

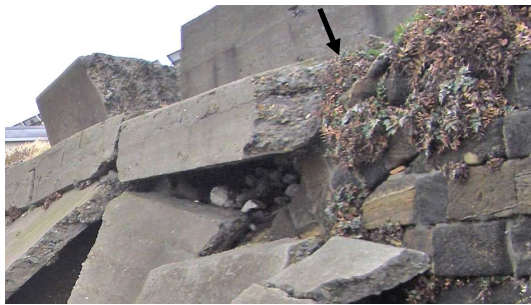
石積擁壁の前面（西側）や上部（東側）には、背後の掩蔽壕への越波防止のために、堤防状のパラペットコンクリートが設置されている。その手前（海側）には犬走が設けられている。東側では、笠石と犬走、パラペットがアーチ状擁壁の上に直接載る（図 20, 図 30, 図 34, 図 35）。アーチ状擁壁は意匠性に富み、3 連構造が東西方向に連続するが、これらは建設後、海側に法面を築くための背面擁壁となり、上にパラペットを載せて隠されてしまった。

図 34 東側：パラペットが擁壁に直接載っている 撮影：2014.2.13

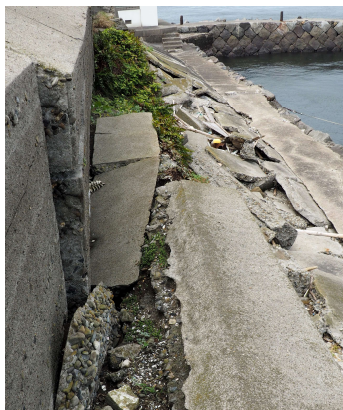
図 35 東側：犬走のコンクリートスラブがアーチ状の石積み擁壁の頂部に直接載っている 撮影：2018.9.7

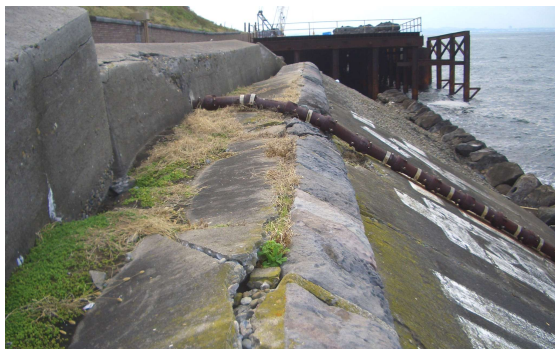
西側では、パラペットと犬走は石積擁壁の手前（海側）に設置されており（図 36, 図 37）、擁壁に直接載っていない。パラペットにはアルカリシリカ反応によるひび割れとゲルの浸出が認められる（図 38）<sup>9)</sup>。

図 36 西側：安山岩の笠石上の犬走と陸側のパラペット 撮影：2014.11.7

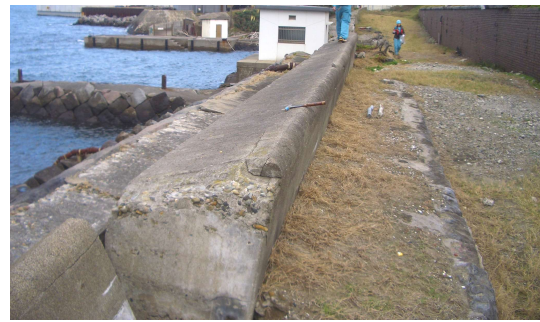
図 37 中央—西側：パラペットを石積擁壁（頂部を草が被覆）の海側に配置 撮影：2014.11.7

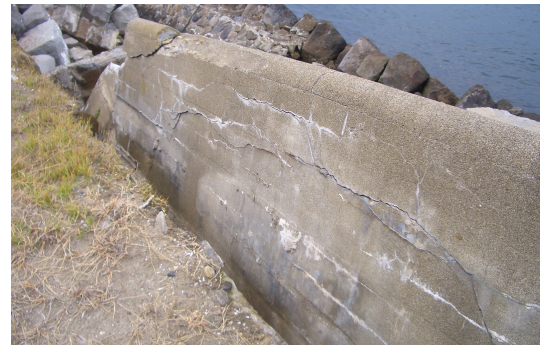
図 38 西側：パラペットの陸側面 撮影：2014.11.7

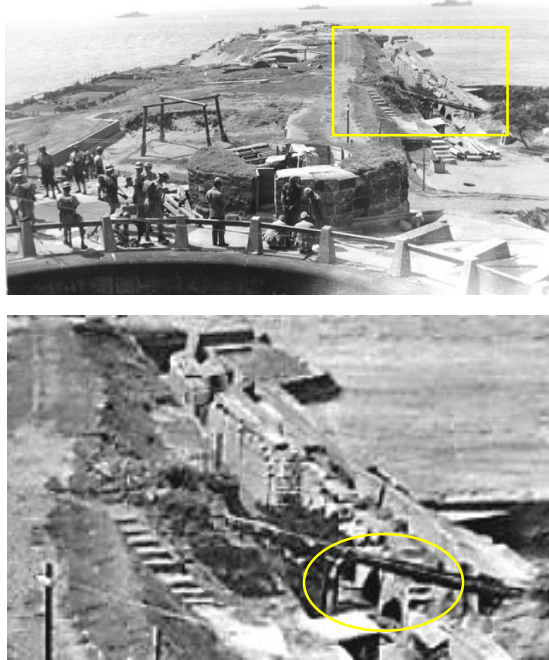
図 42 の全景写真（上）は中央砲塔から右翼側に向かって撮影されたものである。四角い枠内を拡大すると（下）、北側の海岸の東側（右下）から西側、さらに仮設構台側（中央上）に向かって、直線状の掩蔽壕、谷状の塁道、海側に聳え立つ衝立状の擁壁、上部のパラペットが認められる。

東側には（楕円で囲む）、海側のアーチ状擁壁（図 20）の裏側（掩蔽壕のある塁道側）に、円弧状の影を有する多連式のアーチ状の擁壁と、そこへ登る階段が見える。現在は塁道を擁壁の頂上付近まで土砂で埋め戻してあり、擁壁の陸側のアーチ構造を確認できない。そのため、埋没したアーチ擁壁は図 41B の断面概念図に反映させていない。

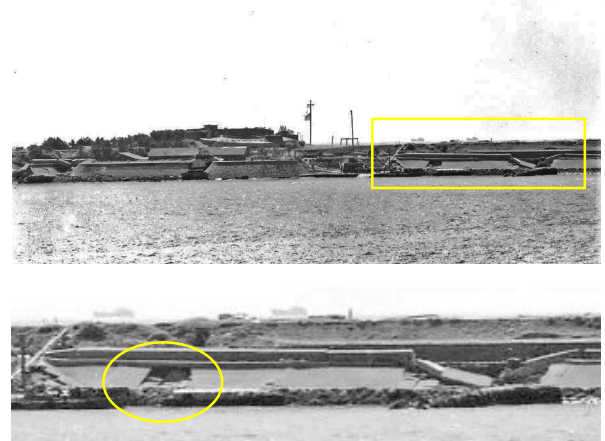
図 43 の全景（上）は第二海堡の北側の洋上から撮影されている。拡大写真（下）では、向かって左は東側、右は中央の繋船場である。東側の法面被覆コンクリートは概ね健全で、当時は陥没が一部に限られている（楕円で囲む）。上部にはパラペットが連続するが、繋船場へ降りる場所のみパラペットが途切れ、背後に掩蔽壕と擁壁が見えている。

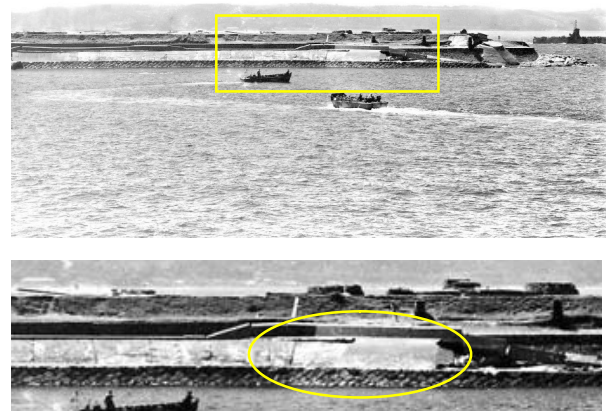
図 44 の全景（上）も海堡の北側洋上から撮影されたものである。拡大写真（下）は、護岸の西側からさらに西側の仮設構台の位置を含む。間知石の護岸は、現在鋼台の部分で崩壊し消失しているが、終戦当時は連続して存在すること、但し砲台の西端（写真の右端）に向かって沈下が進み、高さが徐々に減少している様子が見て取れる。法面被覆コンクリートもほとんどの場所で健全な状態にあることから、背後の煉瓦壁の部分（楕円で囲む）は隠されて、右端以外は露出してない。法面被覆コンクリートの上には、一部の区間でパラペットと、背後に掩蔽壕が連続して見えている。
