歴史遺産の地盤工学に関する研究委員会

第二海堡の研究視察実施報告書（歴史的石造構造物部会）

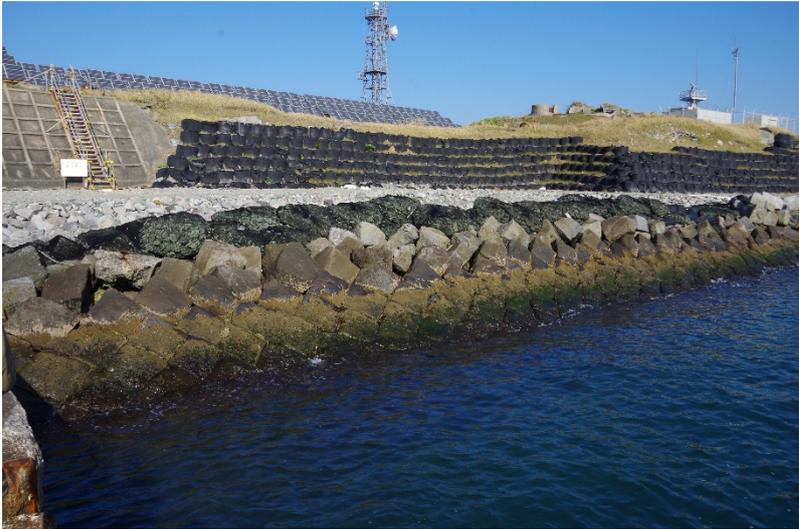
写真2 第二海堡南側の間地石護岸

護岸の石材は箱根火山の安山岩石材。これは建設当時のままの護岸です。奥には明治時代に建設された砲台上に、第二次大戦時に設置されたと考えられる見張り台や、東京湾の船舶航行実態を監視している現代のレーダなどがみえる。

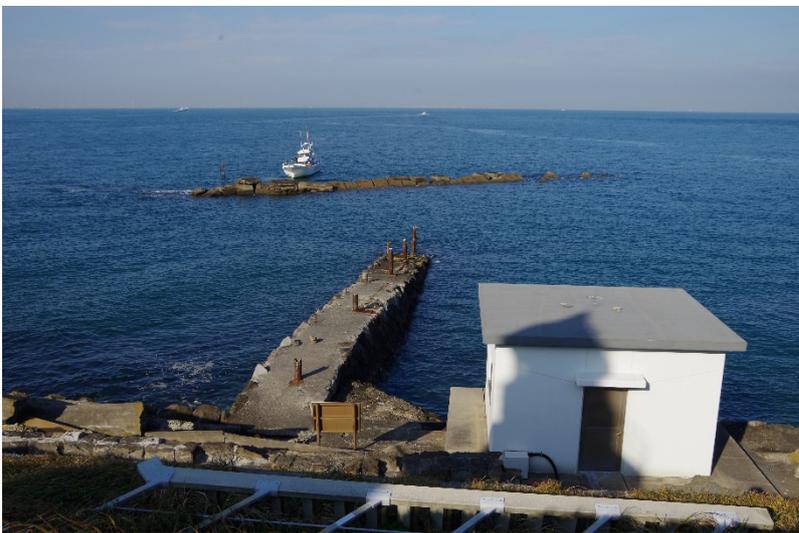
写真3 第二海堡北側の防波堤と係船場

北側護岸の石積形式の突堤。奥は建設時に作られた防波堤（コンクリートブロック）が半水没状態となっている。建設時には台風により2度被災を受け、その後関東大震災時にも影響があったと思われる。

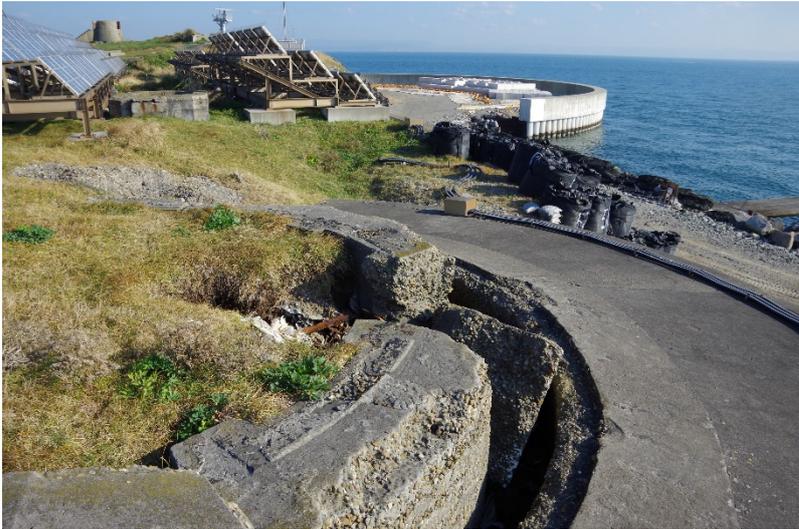
写真4 27 纏加農砲台跡と関東地方整備局による護岸保全工事
明治期の砲台跡（コンクリート）と右側奥手には新設された矢板式護岸が見える。
砲台の基礎跡は、第二次大戦後に米軍に破壊されたと考えられている。

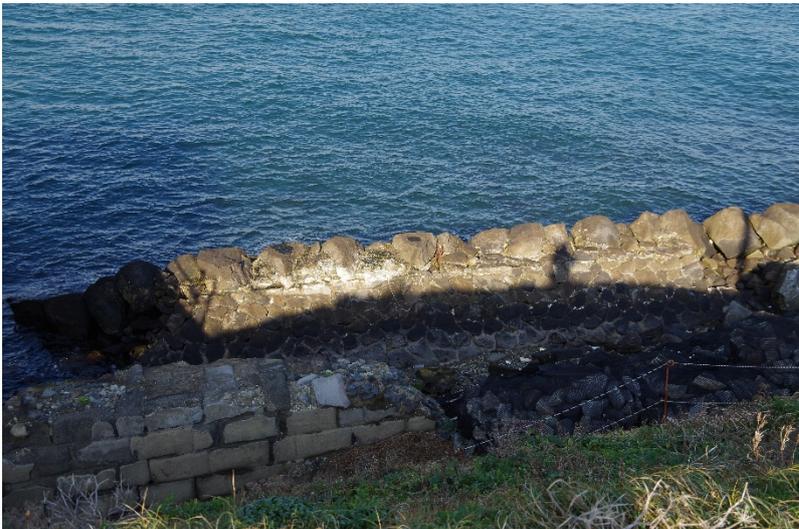
写真5 北側護岸
奥は明治期に建設された安山岩護岸。覆土が波浪により浸食され護岸背後の裏込土まで流出している。間知石背後にはコンクリートの充填が認められる。（発掘調査と同様な状況）
手前はコンクリートブロック。波による侵食で崩壊が進んでいる。大規模地震が発生した場合には、これらの石や土砂が近接航路に流出し、船舶航行に支障をきたさないよう、国土交通省関東地方整備局が護岸工事を施工中である。

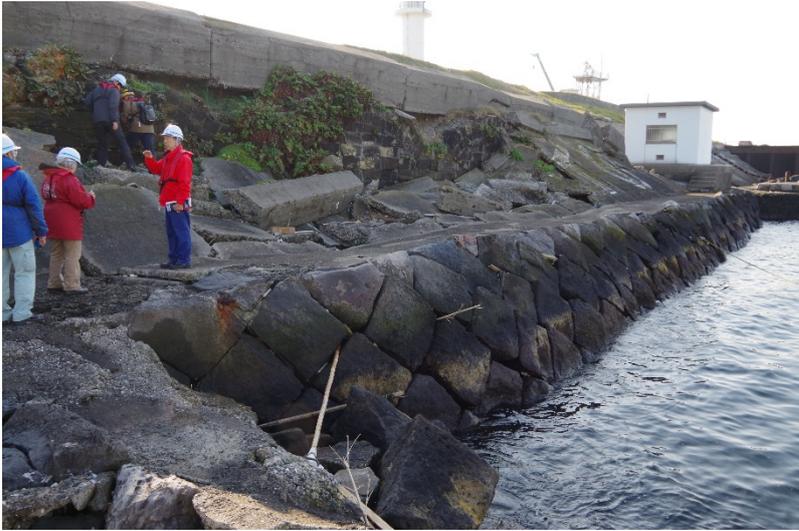
写真6 北側護岸上部断面

下部は安山岩の間地石護岸．その寸法は3尺×3尺奥行3～4尺（約1から1.5t）護岸上には越波防止の上部工がみられる．その間はコンクリート製の覆工が覆土を抑えていたが，現在は波により崩壊している．アーチ式擁壁の中には火山砕屑岩（火山礫凝灰岩）を石材とした構造物が認められる．火山砕屑岩の石材は三浦半島か房総半島産のものと考えられる．

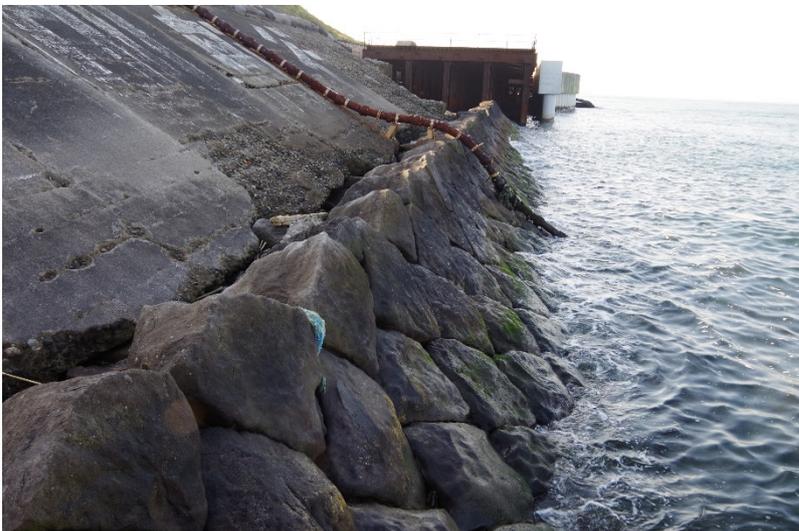
写真7 北側護岸とその上部コンクリート覆工

護岸天端は“そり”が見られる．海堡建設は西洋技術を導入したが，お雇い外国人ではなく，日本人技術者が築造したため，従来の日本技術である石垣の技術を用いて建設したと思われる箇所も見られる．

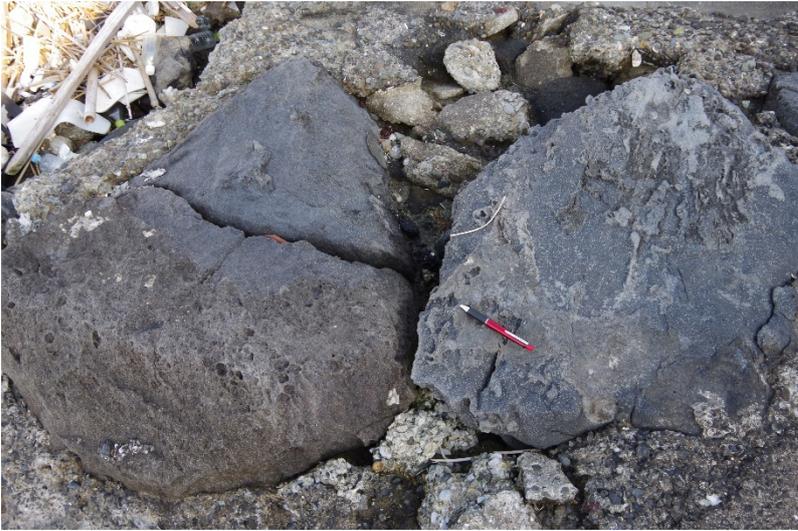
写真8 護岸石材の風化
石材表面の海水による塩類風化も認められる.

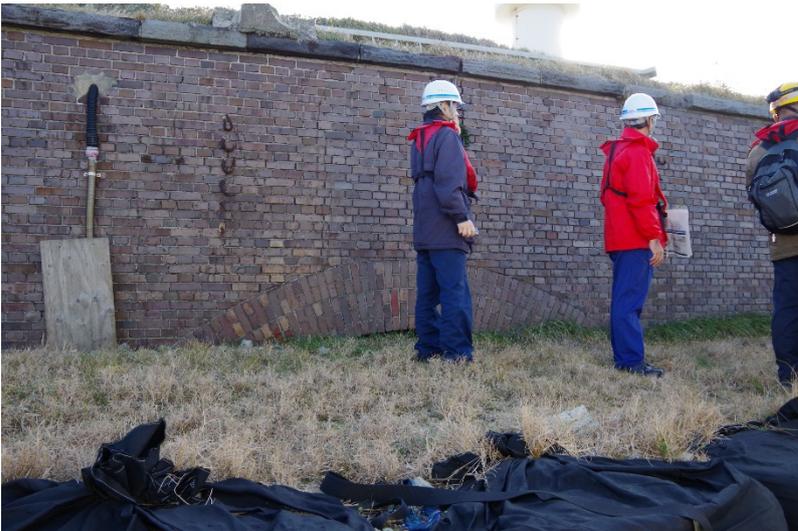
写真9 残存している陸上構造物（掩蔽壕）
煉瓦造りの掩蔽壕（アーチが地表面付近に見える）。下には空間があるのだが、現在は崩壊防止のため埋めている。

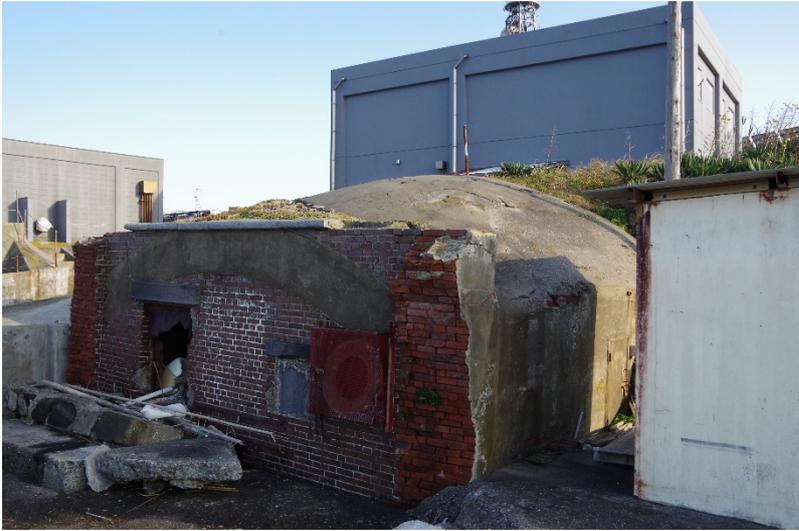
写真 10 北側係船場背後の倉庫

煉瓦づくりの倉庫。覆土されていたため防水処置としてモルタル+アスファルトで覆われていた。煉瓦には桜印（短弁桜花章）が認められ、小菅収監所で作成された煉瓦が使用されたものと考えられる。
