歴史遺産の地盤工学に関する研究委員会

名越切通の研究視察実施報告書（歴史的石造構造物部会）

- ・日 時： 平成 28 年 11 月 24 日（木） 午後 1～5 時
- ・場 所： 逗子市の国指定史跡「名越切通」
- ・参加者： 正垣部会長，小林委員，昌子委員，藤井委員会幹事

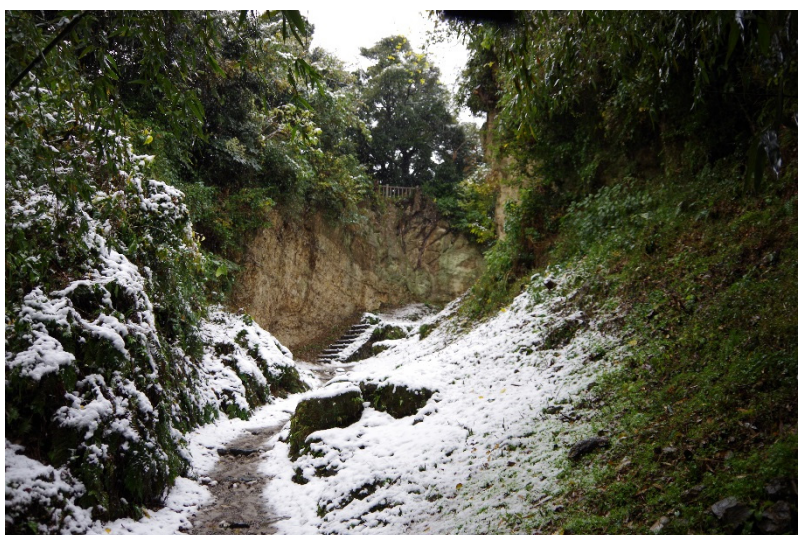
写真 1： 第 1 切通を坂の下から撮影

北へ緩傾斜の層理面を境に，下部が逗子層の泥岩，上部が池子層の砂岩（地質調査所発行の地質図には火砕岩；凝灰質砂岩とある），どちらも漸新世の地層で軟岩に分類できる。

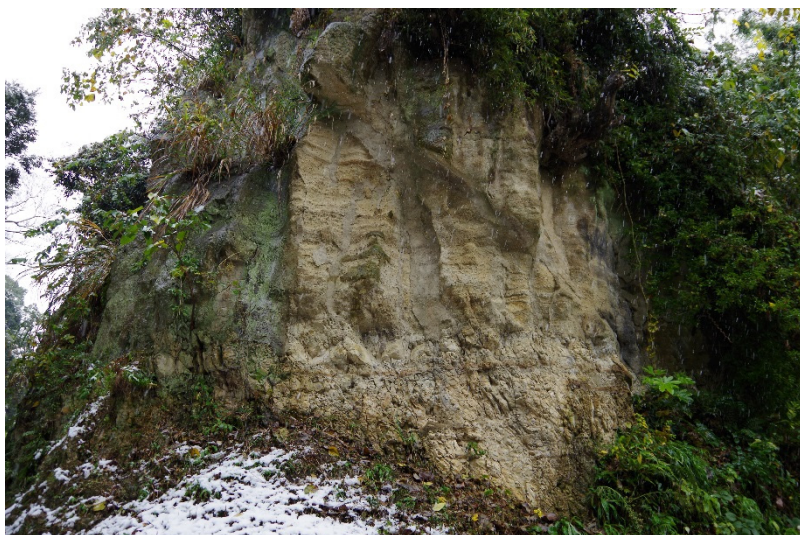
写真 2：平成 16 年に工事を行った壁面。擬岩処理を施した部分は天然の岩石に比べて風化・浸食に強く、やや盛り上がっている。オーバーハング部にはロックボルト工を施し、擬岩で蓋をして隠してある。

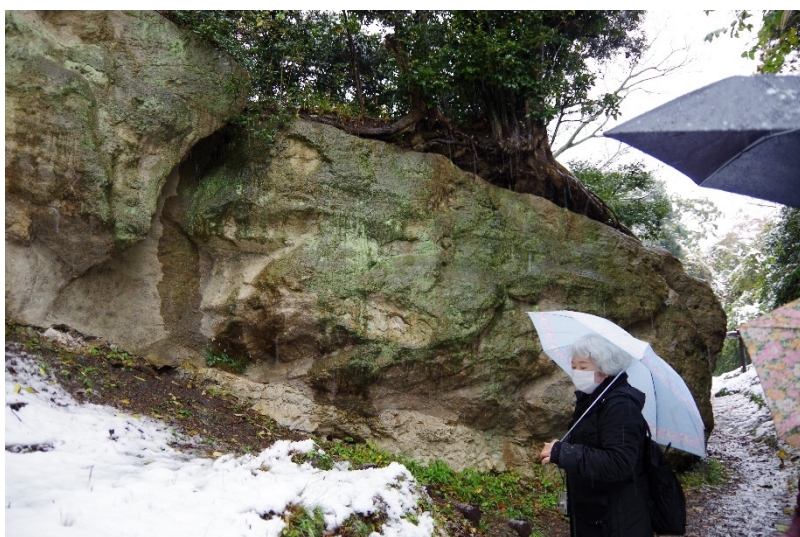
写真 3：関東大震災時にすべったと考えられている岩塊。池子層と逗子層の整合層理面ですべっているようだが、亀裂充填工と擬岩処理が行われているため確認はできない。

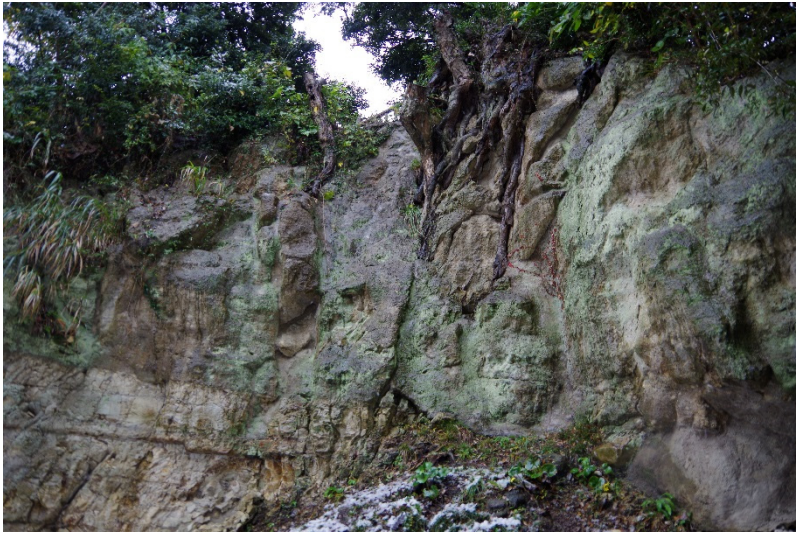
写真4： 木根が岩盤の割れ目に入り込んでいる生物風化の例。充填と擬岩処理を行い、岩盤の表面には強化・撥水処理が行われている。

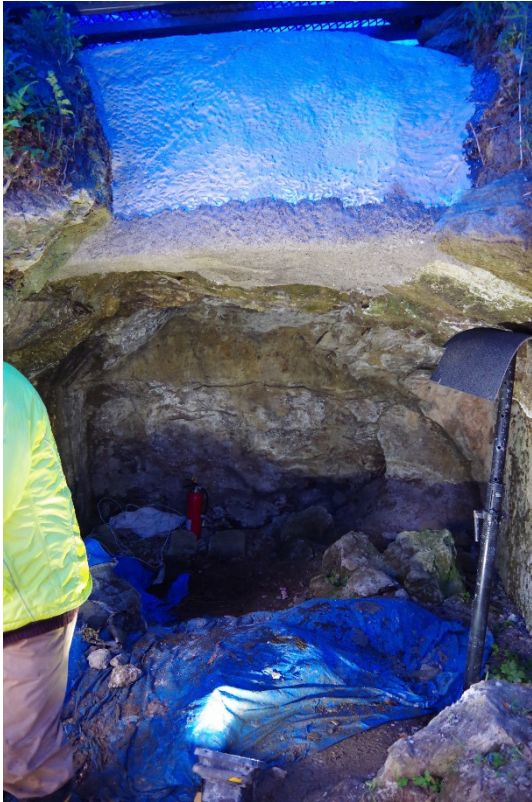
写真6： 修復中のやぐら。落盤で崩壊していた天井を復元している。

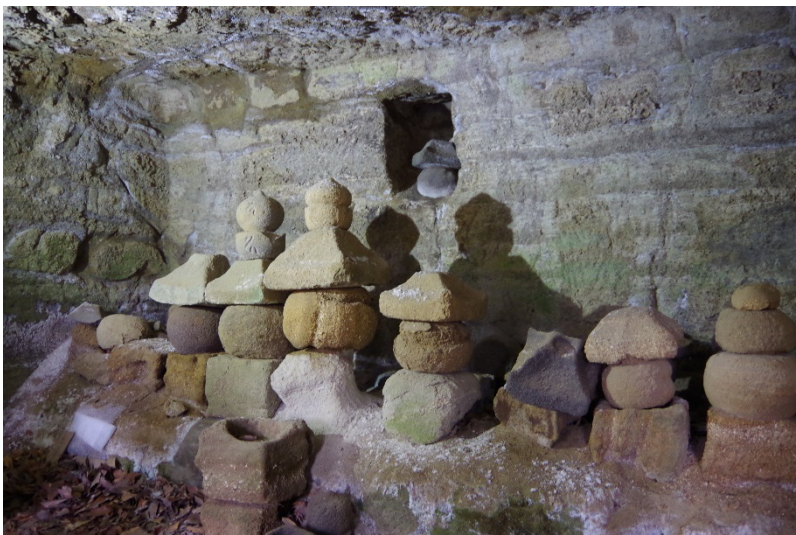
写真7： やぐら内部には五輪塔が供養塔として設置されている。この下に納骨されていると考えられる。やぐら内部では塩類の析出が激しく、やぐらや五輪塔の浸食要因の一つとして問題になっている。

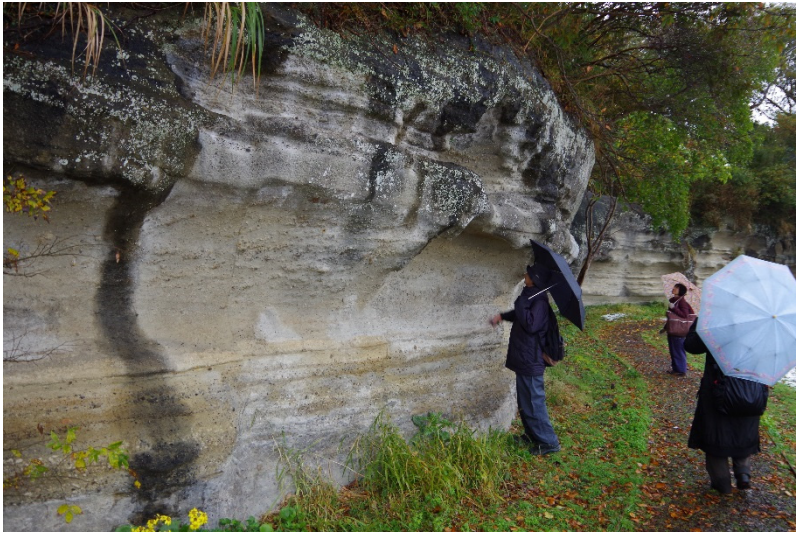
写真8： お猿畠の大切岸．鎌倉石の石切り場跡．長さ 800m 以上にわたって断崖が連続する．

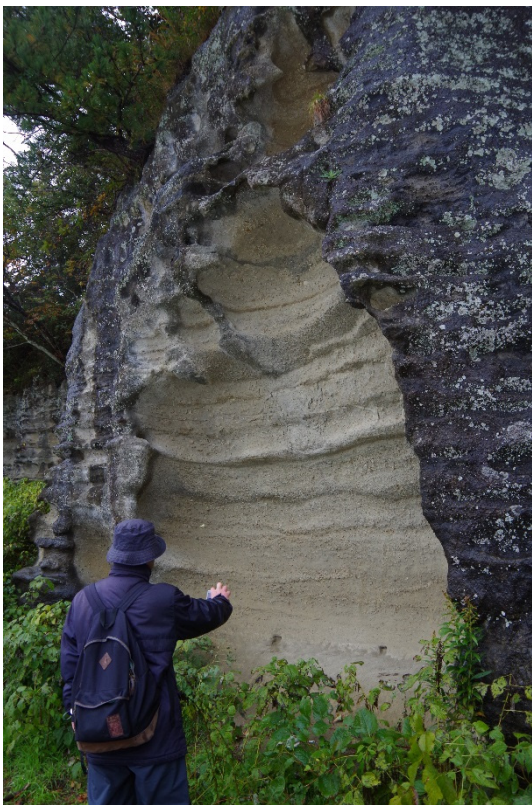
写真9： 窪みの下部には矢穴跡もみられる．従来は鎌倉幕府が三浦一族の攻撃に備えた防御遺構と考えられてきたが，平成 14 年度の発掘調査で石切り作業の跡が確認された．
