歴史遺産の地盤工学に関する研究委員会 第一海堡の研究視察実施報告書（歴史的石造構造物部会）

文責 関東地方整備局 野口孝俊

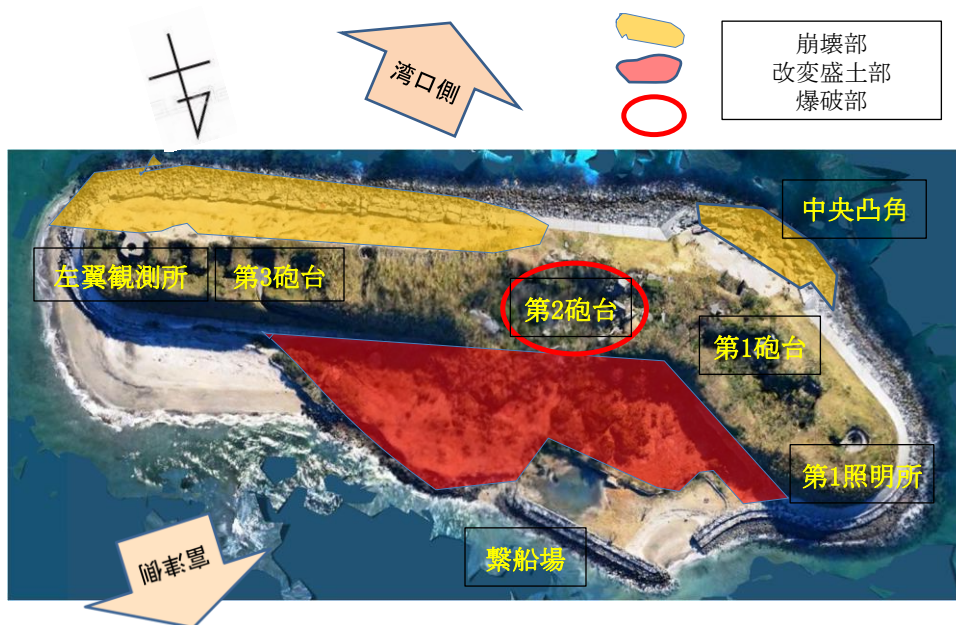
図-4 第一海堡全景写真に加工
(2017.5.24(株)パスコ津口雅彦提供)

図-4 の上側が東京湾口部(横須賀市観音崎方向)であり、艦船の侵入方向に「へ」の字に人工島が建設されている。「へ」の字の中心部湾口側には中央凸角とよばれた砲台が配置されていたが波浪により護岸及び盛土部分が崩壊している。(写真-3) 左翼側には大正期に第2砲台、第3砲台と呼ばれた砲台と左翼先端部には観測所が配置されている。左翼側の護岸および盛土と一部の砲台は大きく崩れた状態となっている。(写真-4) この原因は、波浪により護岸がずれたことからコンクリート被覆の下端に海水が浸水し、被覆内側の海砂が抜け出したことをきっかけとして、盛土下端の支持力が失われ、地滑りの的に斜面崩壊したと想定される。

第2砲台はコンクリート製の砲台であるが、大きく割裂崩壊しており、爆破による破壊されている可能性が高い。(赤線で囲む部分)

右翼西側護岸は、護岸の保存状態はよく、当時の石積施工、コンクリート被覆施工の様子を見ることができる。また、上部構造物については、保存状態は良いが、場所によっては周囲に植物や3m以上の樹木が茂っており、見通しが悪く全体を確認することが出来なかった。

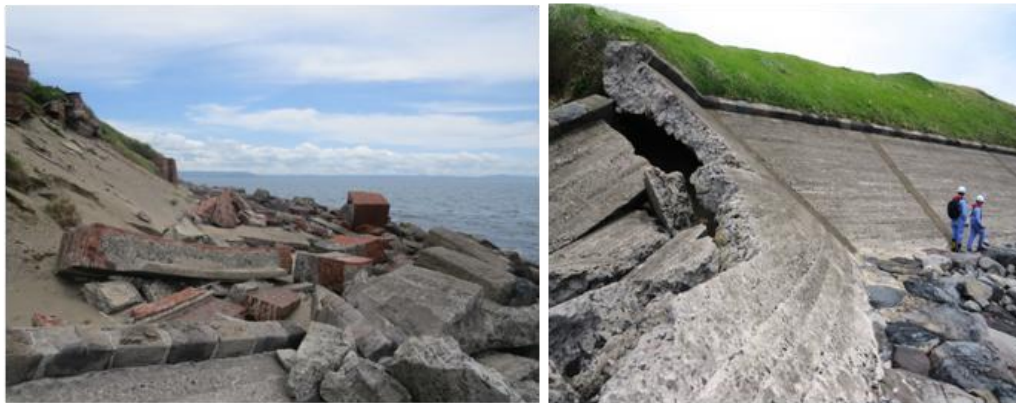
写真-3 南側護岸の崩壊状況

南側中央部

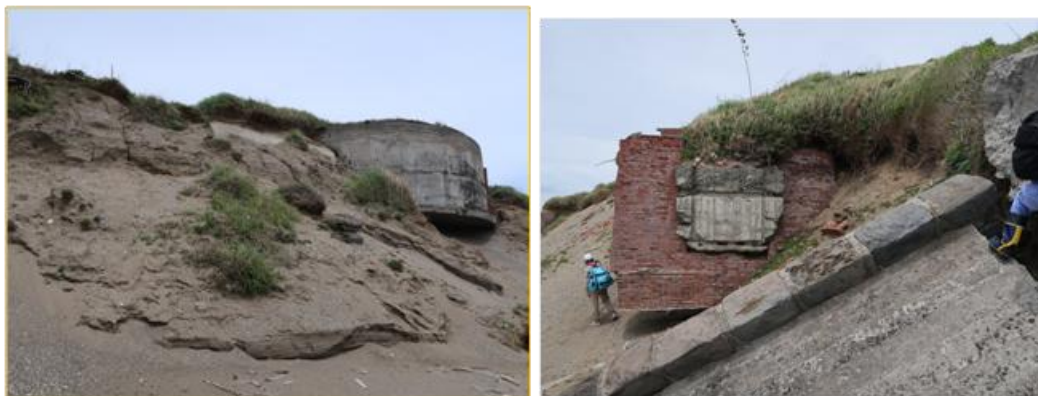
写真-4 南側盛土部の崩壊状況

左翼第3砲台（覆土が地すべり状に崩壊）

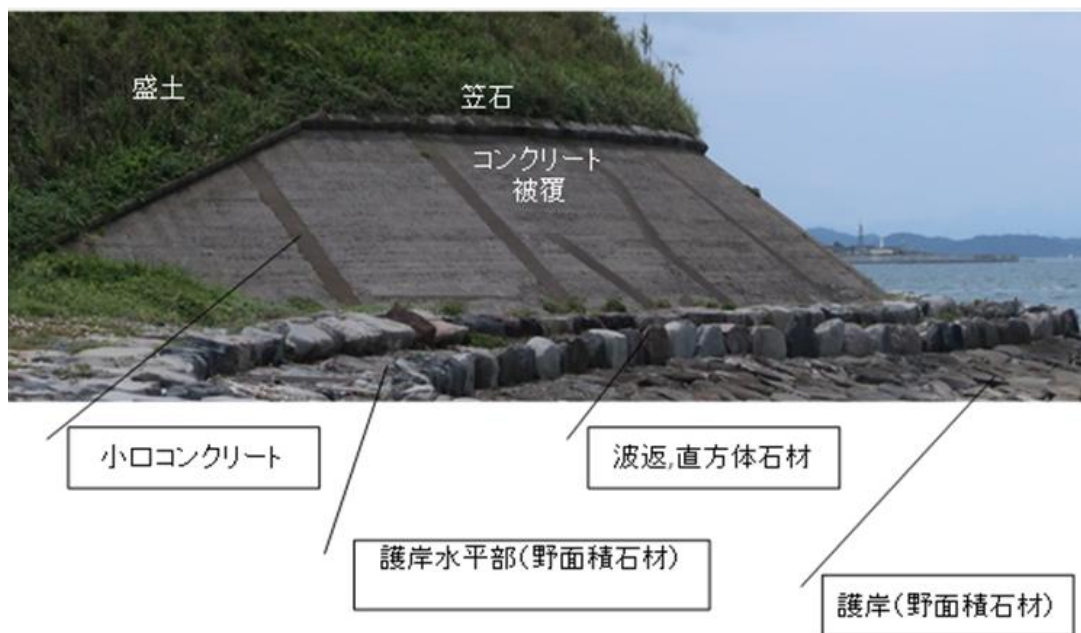
写真-5 右翼北西部護岸

護岸部は写真-5 に示すように、大きく石積部分と盛土のコンクリート被覆部分に分けることができ、ほぼ「日本帝国海堡建築之方法及景況説明書」の断面図通りに施工されている。石積部分は、野面積みであり、盛土部のコンクリート被覆の下端には波打ち際に長大な石が巡らしてあった。波打ち際に長大な石は、波浪対策であるが、コンクリート被覆下端は水平の平場を設けて、長方形の石を2段パラペットのような形状に設置している。図面には1段しか記載されていないが、より越波を防ぐために設置したと考えられる。効果については実験などで確認する必要がある。

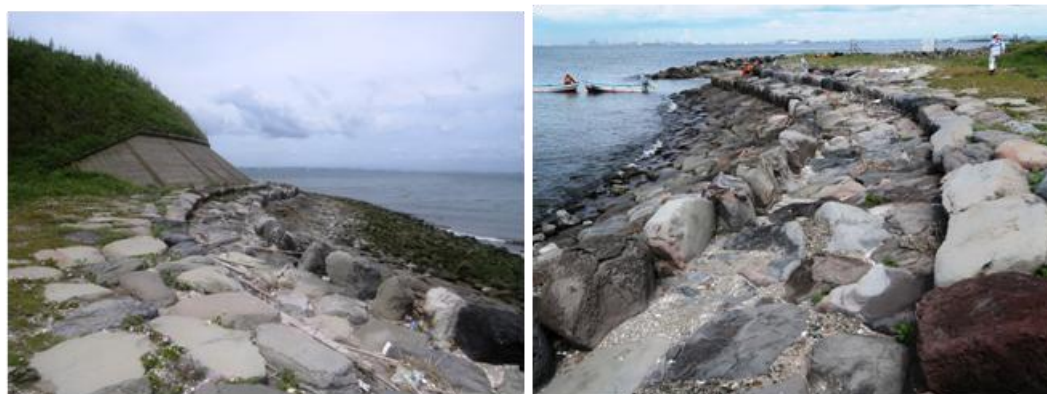
写真-6 護岸部石材

石積み部分は写真-6 に示すとおり、コンクリート被覆部の勾配に比べると緩やかで石積みというより被覆（1:5）に近い。使用されている石材は、火山岩系と見受けられ、大きいもので縦 1500×横 1200mm、小さいものでも縦 1100×横 1100mm の大きな野面石で、形状は不揃いで大きさも定型とは言えない（写真-3.4）。また、護岸表面を被覆する野面石の下には、10cm～30cm 程度の割石が施工してあり、既設の断面図と同様である。

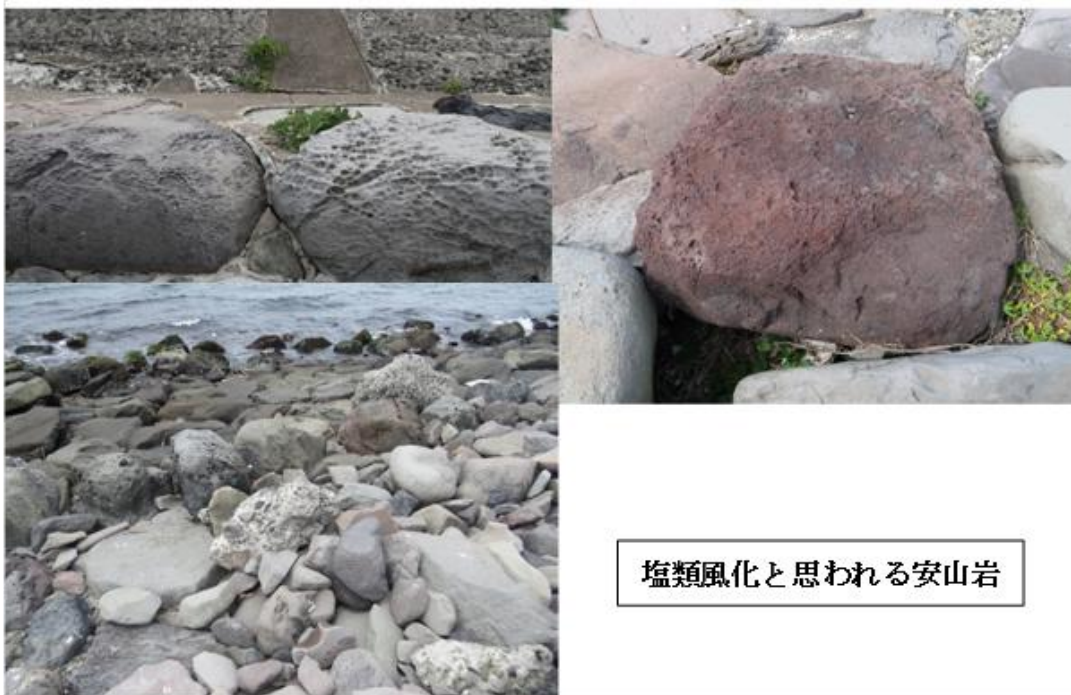
写真-7 護岸石材の風化

火山岩系の石材は写真-7 に示すように、塩類風化と思われる劣化が進んでいる。

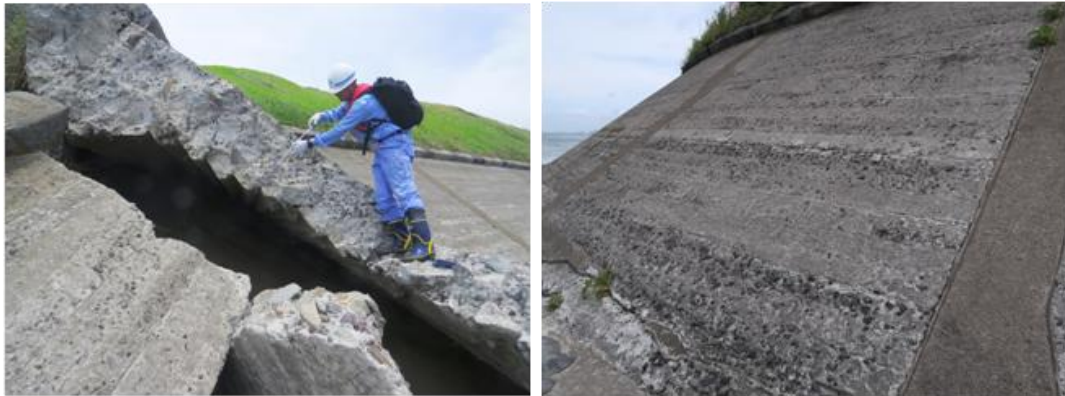
写真-8 コンクリート被覆断面と施工跡

コンクリート被覆の裏面を見ると、写真-8 のとおり 20cm 高さの階段状に打設されている状況が判る。背面には、砂が盛土材に使用されている。また、表面にも 20cm ごとに打継ぎ目が現れていた。このことから、盛土した後コンクリートを被覆したのか、埋立しながらその高さに合わせてコンクリートを打設したかは不明であるが、現在の施工と大きく変わらない技術力があつたことが伺える。

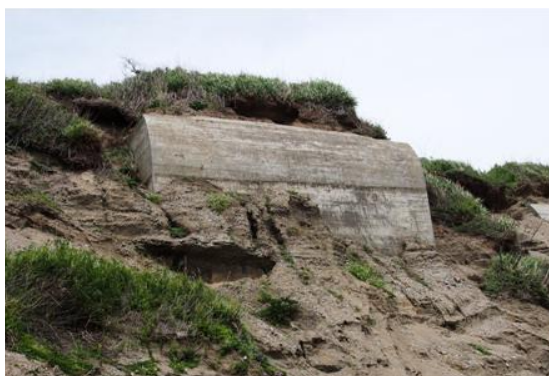
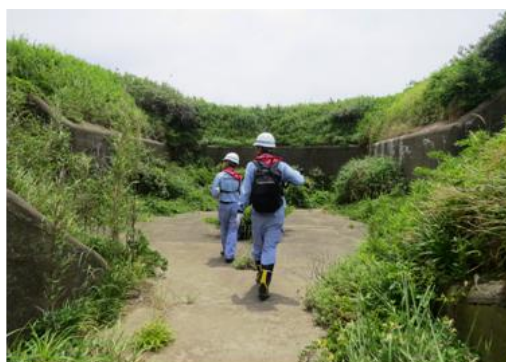
写真-9 第3砲台砲座

第3砲台は明治20年までに7基14門が建設されたと記録があるが、その後の改変で4基まで削減され、現在、残っているのが相当するものと思われる。南側の盛土が崩壊したことから、円形状の砲座部分の状況が確認された。内部は28センチ榴弾砲が配置されていたため、写真-9に示すように大きな水平な円形状である。コンクリート表面には、アルカリ骨材反応による軽微なひび割れが認められる。施設に大きな外傷は無いように思われるが、この施設の南側盛土と護岸が崩壊しているため、破壊する可能性が高いと想定される。

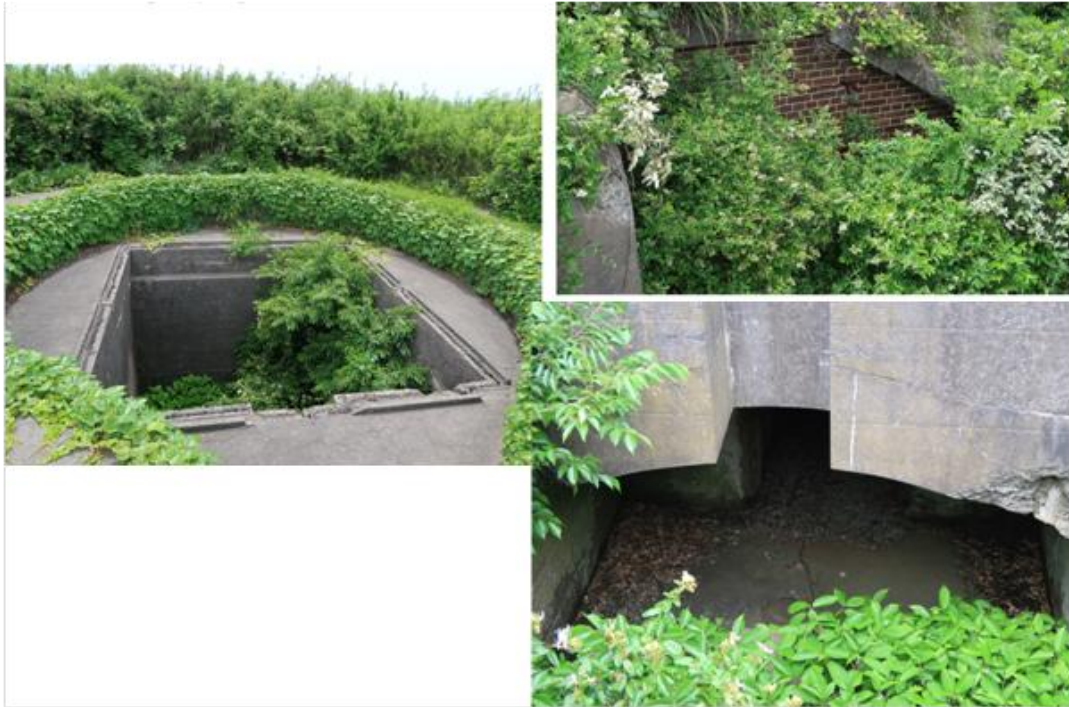
写真-10 右翼第一照明所上部から撮影

盛土部の内部にコンクリート壁で覆われた施設である。内部には円筒状の煉瓦構造物があるが、外側と円筒構造物を接続する階段は崩壊して存在していない。地下の部屋と思われる箇所への入り口は写真-10のとおり煉瓦構造物で築造されている。隣接砲塔（第2砲台）へ続くコンクリートの通路があるが、詳細は不明である。

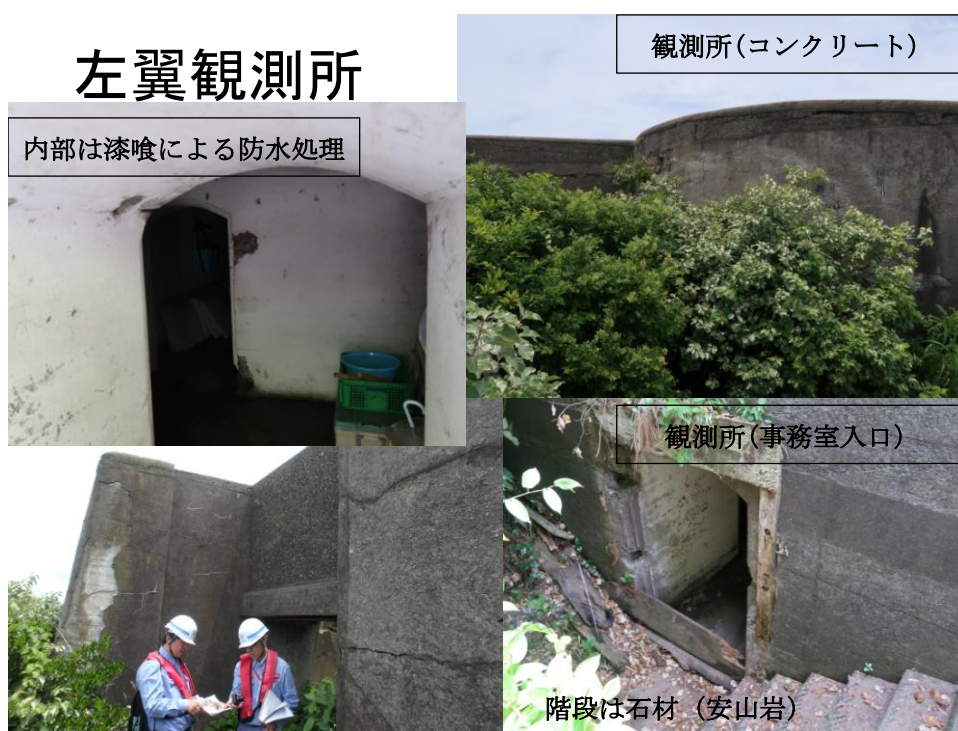
写真-12 左翼観測所

全体がコンクリート構造物であり，煉瓦の使用は見られない。居室の内面にはコンクリートの上に漆喰と思われる防水加工されている。（写真-12）第三砲台と同様、コンクリート表面にはアルカリ骨材反応による軽微なひび割れが認められる。

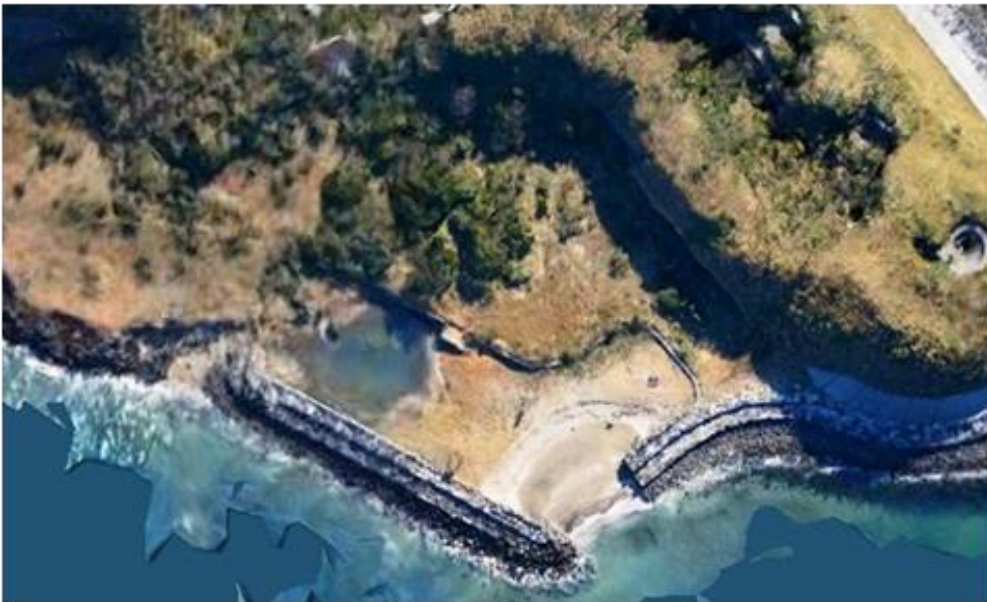
写真-14 北側繫船場

繫船場は北側（富津側）に配置されている。（写真-14）波除堤を東側と西側に設置し、波浪を抑制することで静穏な海域となっている。図-15の赤線が明治20年当時の護岸と波除堤と想定される。赤く囲んだ部分は1m程度高くなっており、海砂の堆積と盛土部の崩壊によるものと思われる。

繫船場の入り口を含め富津側には海砂が堆積し、現在船が入ることはできない。また、周辺海域も全体的に1m程度の水深しかなく、小型ボート以外は座礁する可能性が高い。
