歴史遺産の地盤工学に関する研究委員会

大谷石見学会実施報告書 (歴史的石造構造物部会)

· 日 時: 平成 29 年 11 月 16 日(木) 午後 12:00~18:00

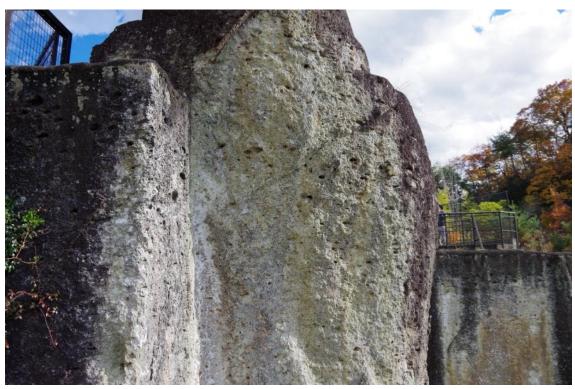
観音様のお顔や足元の劣化は少ないが、展望台高さと同じ位置の胸の位置の劣化や剥離が 著しい

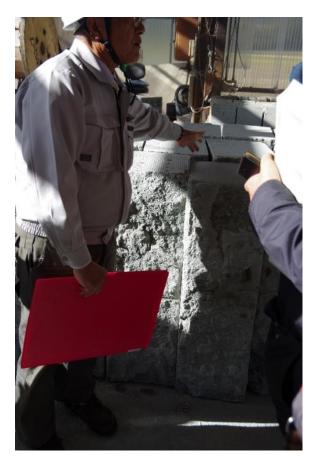
はがされた部分の面が凸凹している

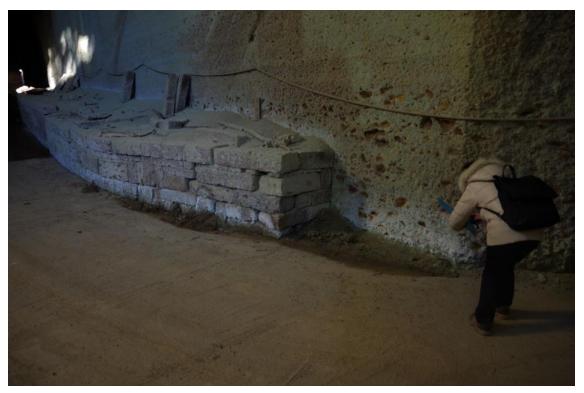
白華物は塩類の析出. まるで綿花のようであった.

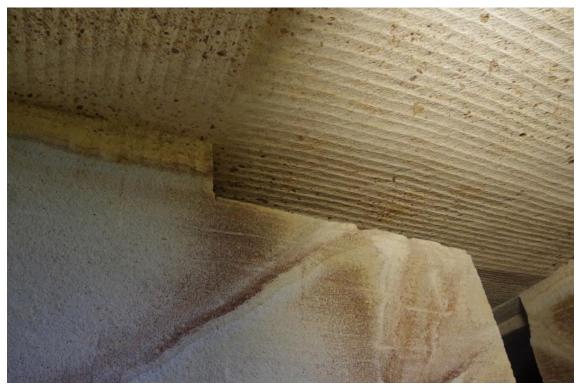
天井も壁も手掘りのつるはしで掘った跡.上部の空洞は人が入れる程度の大きさ.このような横坑から掘り下げて採石していた.

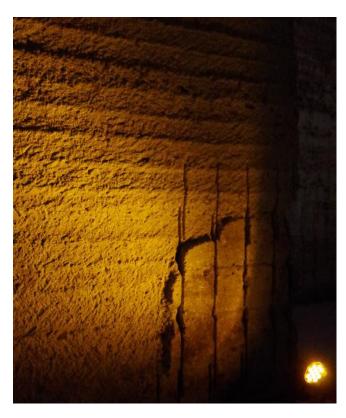
手彫りの跡(左上)とチェーンソーによる機械掘りの跡(右下)の比較
