## 歴史的地盤構造物部会の活動報告

### Activity report of the historic geotechnical structures sectional meeting

地盤構造物 部会長 正垣孝晴

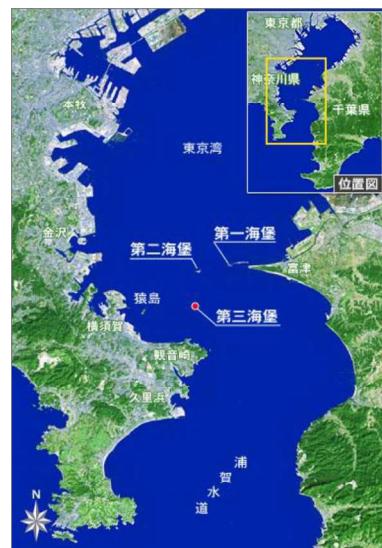
図-1 調査場所（第一・二・三海堡）

図-1 に東京湾に建設された第一・二・三海堡の位置を示す。

- ・第二海堡を中心とした東京湾海堡は、海底地盤面上に石材による築堤を実施したうえで、築堤表面を間地石による斜面堤とし、内部を砂で埋立てた人工島であり、土木構造物（地盤工学的遺産）といえる。
- ・明治期における土木技術を駆使した地盤構造物としては、希有な構造物であり、土木学会遺産リストにある軍事施設分野でも、海上における軍事施設は、品川台場、横須

図-1 に示したように、第一海堡跡は、富津市富津字黒塚に位置し、千葉県埋蔵物文化財包蔵地である。この海堡は明治時代に国内で最初に建設された海堡（海上における人工島に築いた要塞）である。この海堡は、西洋の技術を採用した明治の土木黎明期の構造物であるため工学的な価値を多く含んだ施設であるが、今まで詳細な地盤工学的な調査が行われたことはなかった。

第二海堡は神奈川県横須賀市觀音崎より約 6km、千葉県富津市富津岬から 3.5km の海上に位置し（図-1）、東京湾の湾口に位置する東京湾中央航路に隣接している。関東大震災の被害、太平洋戦争終了後の破壊、経年の波浪により人工島護岸が崩壊しており、地震時には航路に影響を与える恐れがあるため、現在、公用財産の管理者として国土交通省東京湾口航路事務所が保全工事を実施している。

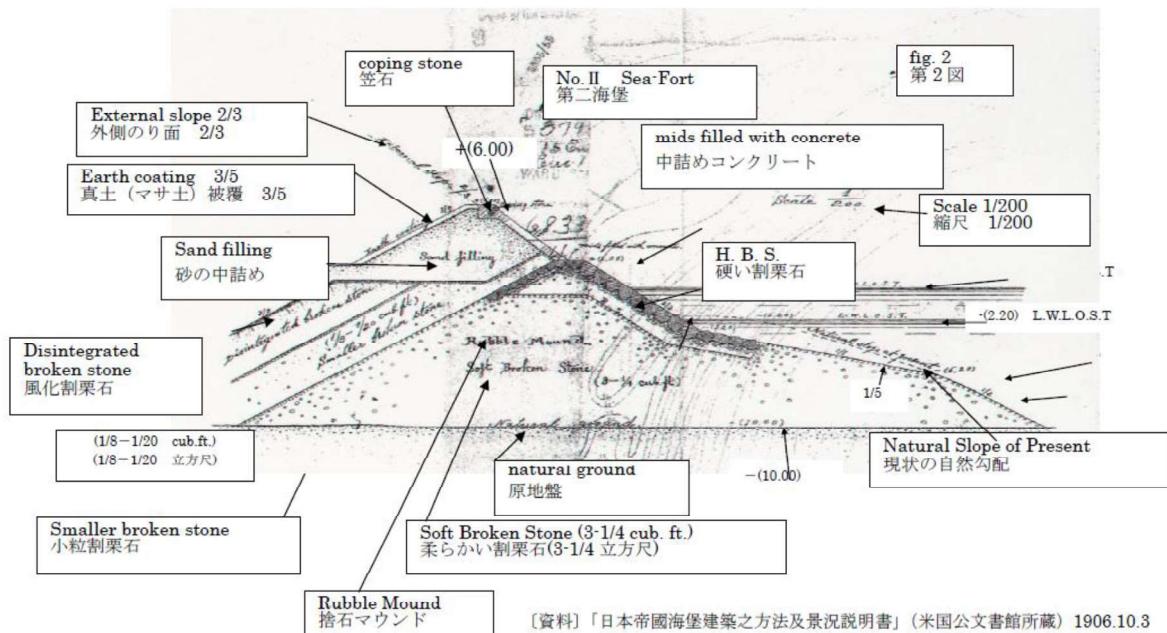
図-2 第二海堡護岸断面図

図-2 は第二海堡護岸断面図である。この図は、唯一残されている建設当時の第二海堡防波護岸図である。米国から日本に技術記録の提出依頼に回答したものの一部である。第一海堡、第二海堡、第三海堡の概要とそれぞれの断面図のみが回答され、現在、米国公文書館（NARA）蔵（1926.9.5）に保管されている。

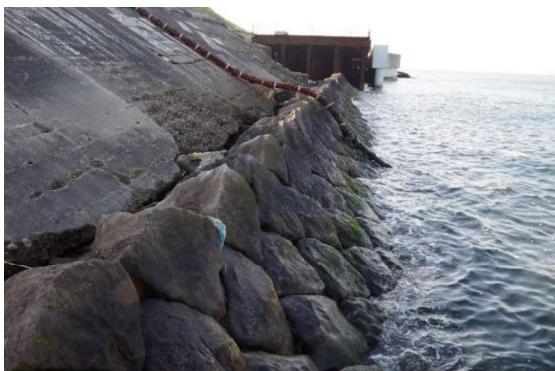
写真-1 北側護岸とその上部コンクリート覆工

写真-1 は北側護岸とその上部コンクリート覆工を示している。護岸天端には“そり”が見られる。海堡の建設は西洋技術を導入したが、お雇い外国人ではなく、日本人技術者が築造したため、従来の日本技術である石垣の技術を用いて建設したと思われる箇所も見られる。

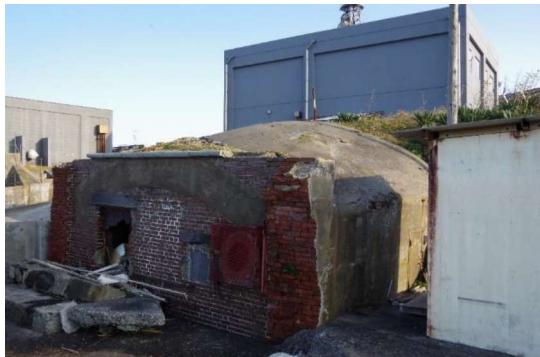
写真-2 北側係船場背後の倉庫

写真-2 は、北側係船場背後の倉庫を示している。煉瓦

を用いた倉庫で、覆土されていたため防水処置としてモルタル+アスファルトで覆われていた。煉瓦には桜印（短弁桜花章）の刻印があり、小菅収監所で作成された煉瓦が使用されたものと考えられる。

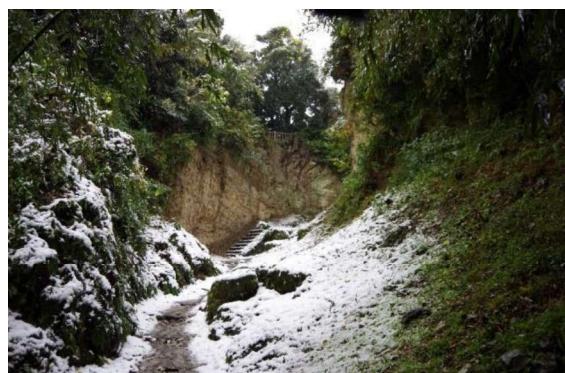
写真-3 第1切通を坂の下から撮影

逗子市の国指定史跡「名越切通」の修復工事等を視察した。**写真-3**は、第1切通を逗子市側から見ている。北へ緩傾斜の層理面を境に、下部が逗子層の泥岩、上部が池子層の砂岩（地質調査所発行の地質図には火碎岩；凝灰質砂岩とある）で、どちらも漸新世の地層で軟岩に分類できる。

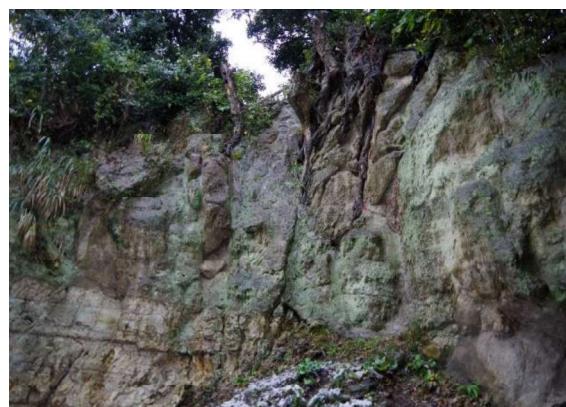
写真-4 木根が岩盤の割れ目に入り込む生物風化

**写真-4**は、木根が岩盤の割れ目に入り込んでいる生物風化の例であり、充填と擬岩処理を行い、岩盤の表面には強化・撥水処理が行われている。

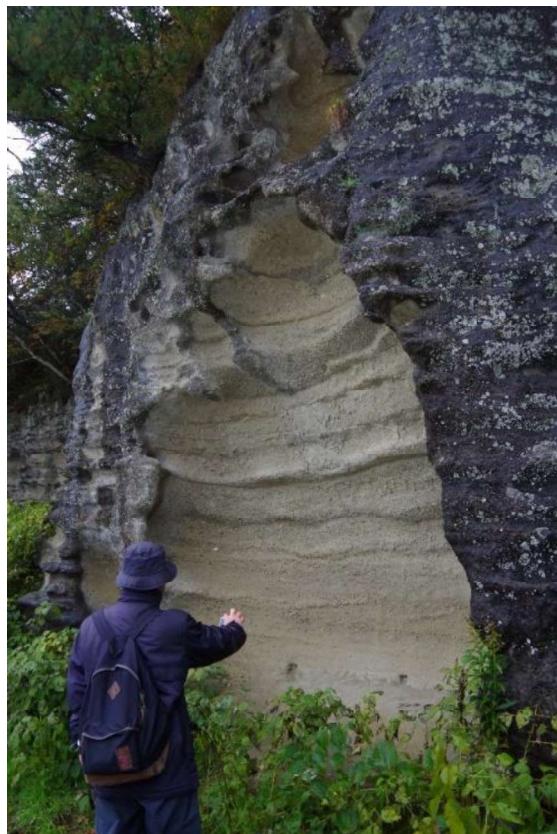
写真-5 石切場の跡

**写真-5**は、石切り場の跡を示している。平成14年度の

発掘調査で石を切り出した跡が確認された。窪みの下部には矢穴跡もみられる。従来は鎌倉幕府が三浦一族の攻撃に備えた防御遺構と考えられていた。

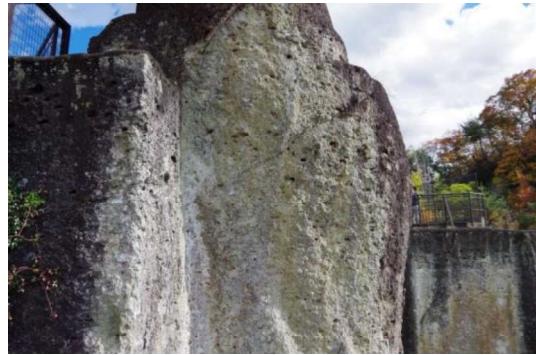
写真-7 平和観音の側面（劣化や剥離が著しい）

**写真-6**は、大谷観音公園で撮影した参加者の集合写真である。**写真-7**は、平和観音の側面を示している。観音様のお顔や足元の劣化は少ないが、展望台高さと同じ位置の胸の位置の劣化や剥離が著しい。**写真-8**は、石材の切り出しで出来た空洞である。空洞の大きさも見事だが、残柱の大きさもすごい。残柱の右側に立っている人間の大きさから、空間の規模に圧倒される。

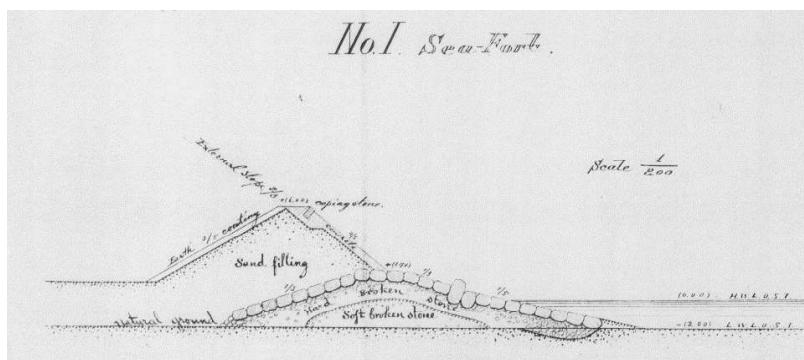
図-3 第一海堡の護岸断面図『日本帝国海堡建築之方法及景況説明書』  
(米国公文書館所蔵), 1906. 10. 3

第一海堡の護岸断面図は図-3 のとおり、米国の要請により日本国が報告した「日本帝国海堡建築之方法及景況説明書」に残されている。この図面を基に概略図を作成したものを図-4 に示す。

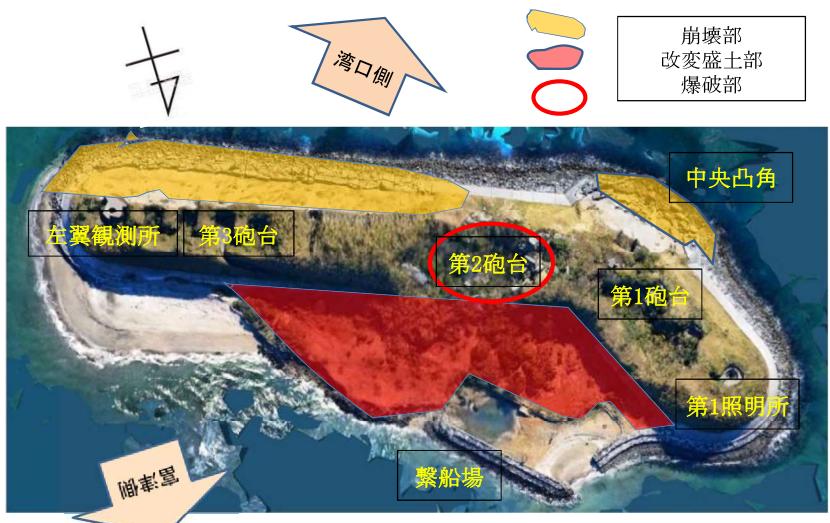
図-5 第一海堡全景写真に加工  
(2017.5.24(株)バスコ津口雅彦提供)

整備された構造物の名称と崩壊状況を示した（図-5）。図-5の上側が東京湾口部（横須賀市観音崎方向）であり、艦船の侵入方向に「への字」型に人工島が建設されている。

第2砲台はコンクリート製の砲台であるが、大きく割裂崩壊しており、爆破によって破壊された可能性が高い（図-5の赤線で囲む部分）。右翼西側護岸は、護岸の保存状態は良好で、当時の石積施工、コンクリート被覆施工の様子を見ることができる。また、上部構造物については、保存状態は良いが、場所によっては周囲に植物や3m以上の樹木が茂っており、見通しが悪く全体を確認することが出来なかった。

やレンガなどが堆積している。しかし、図-5の赤く着色した部分は1m程度の盛土となっており繫船場内には、この盛土部分に合わせて間地石の護岸が整備されていることから、一度整備した後に改築したと思われる。

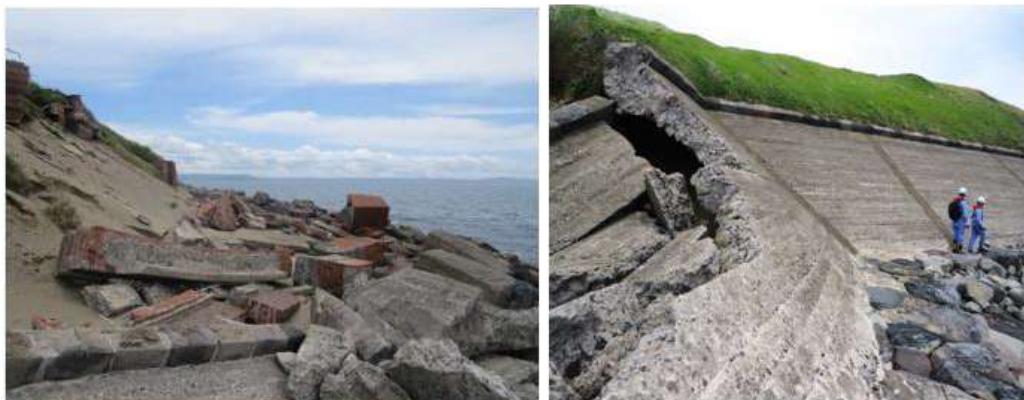
写真-10 南側護岸の崩壊状況

南側中央部

「への字」の中心部湾口側には中央凸角とよばれた砲台が配置されていたが波浪により護岸及び盛土部分が崩壊している（写真-10）。左翼側には大正期に第2砲台、第3砲台と呼ばれた砲台と左翼先端部には観測所が配置されている。左翼側の護岸および盛土と一部の砲台は大きく崩れ

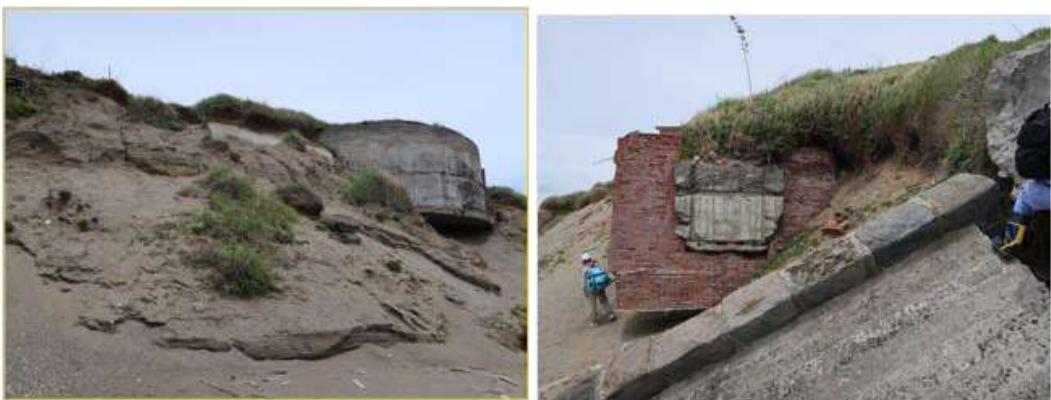
写真-11 南側盛土部の崩壊状況

た状態となっている（写真-11）。この原因は、波浪により護岸がずれたことからコンクリート被覆の下端に海水が浸水し、被覆内側の海砂が抜け出たことをきっかけとして、盛土下端の支持力が失われ、地滑り的に斜面崩壊したと想定される。

左翼第3砲台（覆土が地すべり状に崩壊）

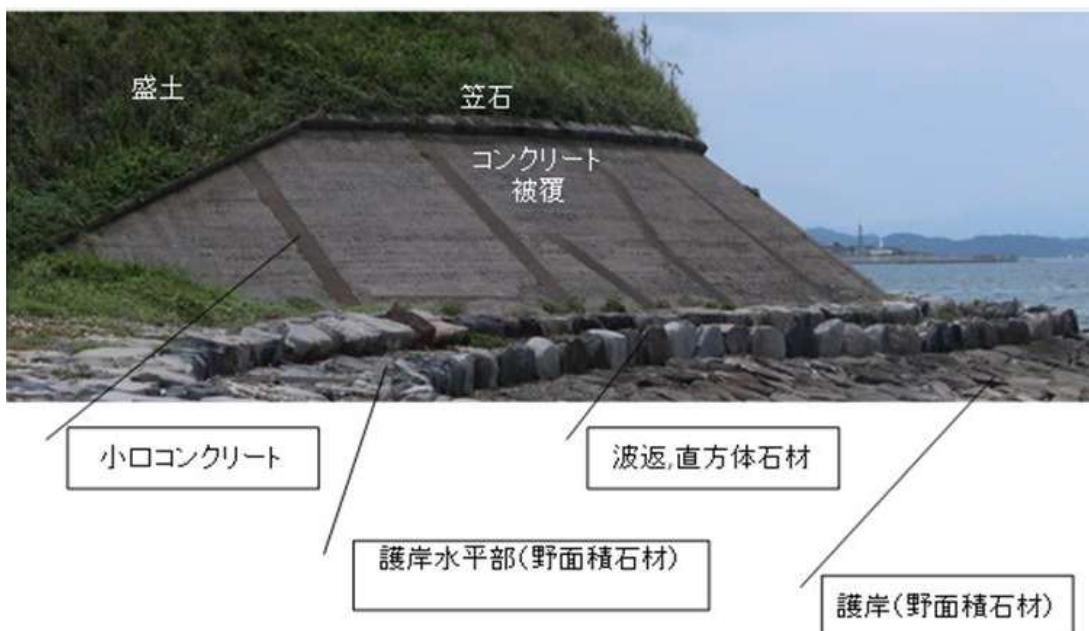
写真-12 右翼北西部護岸

護岸部は写真-12に示すように、石積部分と盛土のコンクリート被覆部分に分けることができ、ほぼ「日本帝国海堡建築之方法及景況説明書」の断面図通りに施工されている。石積部分は、野面積みであり、盛土部のコンクリート被覆の下端には波打ち際に長大な石が巡らしてあった。波打ち際の長大な石は、波浪対策であるが、コンクリート被覆下端は水平の平場を設けて、長方形の石を2段パラペットのような形状に設置している。図面には1段しか記載さ

れていないが、越波を防ぐために設置したと考えられる。効果については実験などで確認する必要がある。

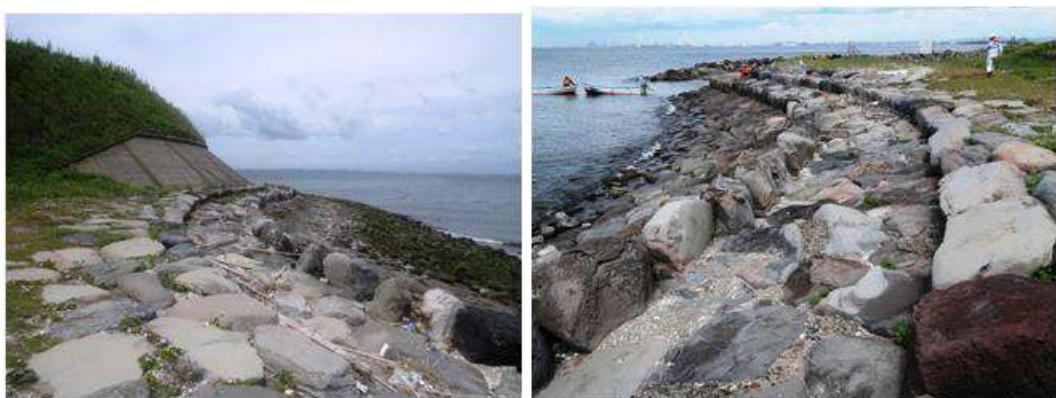
写真-13 護岸部石材

石積部分は写真-13に示すとおり、コンクリート被覆部の勾配に比べると緩やかで石積というより被覆（1:5）に近い。使用されている石材は、火山岩系と見受けられ、大きいもので縦1,500×横1,200mm、小さいものでも縦1,100×横1,100mmの大きな野面石で、形状は不揃いで大きさも定型とは言えない。また、護岸表面を被覆する野面石の下には、10cm～30cm程度の割石が施工してあり、既設の断面図と同様である。

るが、産地の特定は現状では難しい。黒色系および淡桃色の安山岩は、第二海堡での調査で確認された小田原、真鶴、下田周辺のものと想定されるが、青みかかった石材等複数の産地の石材が使用されている。第二海堡では3尺×3尺程度の間地石に加工して谷積みとしているが、第一海堡では波返し部を除き、野面積である。南側の護岸は延長の半分以上が崩壊しているが、成形された間地石であれば崩壊を免れた可能性もある。

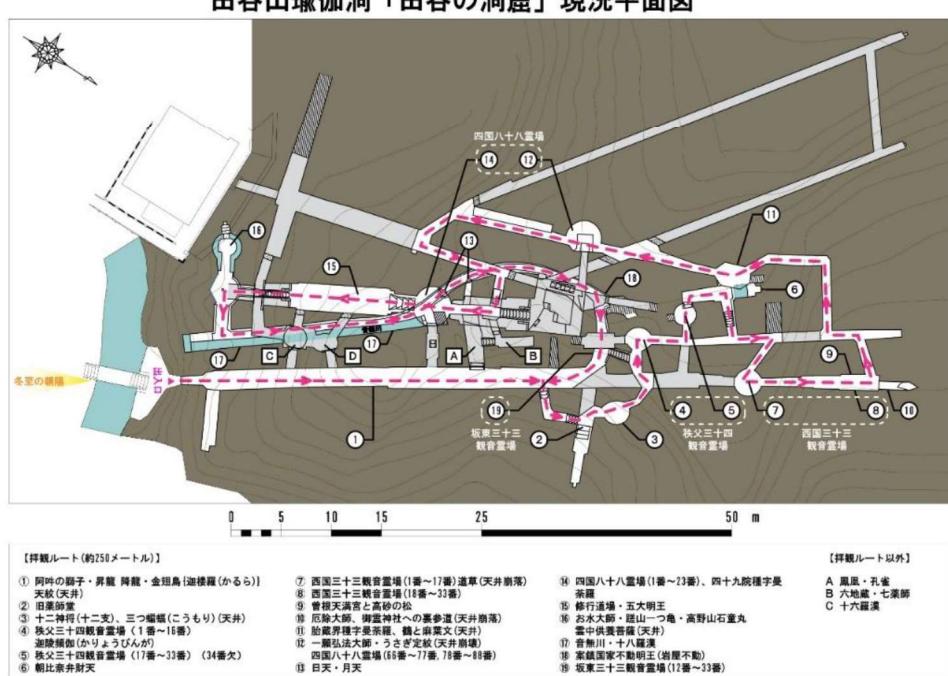
図-6 田谷山瑜伽洞現況平面図（田谷の洞窟保存実行委員会）

図-6は、田谷山瑜伽洞現況平面図（田谷の洞窟保存実行委員会）である。複雑で入り組んだ洞窟形状であり、複数の崩落箇所も認められる。

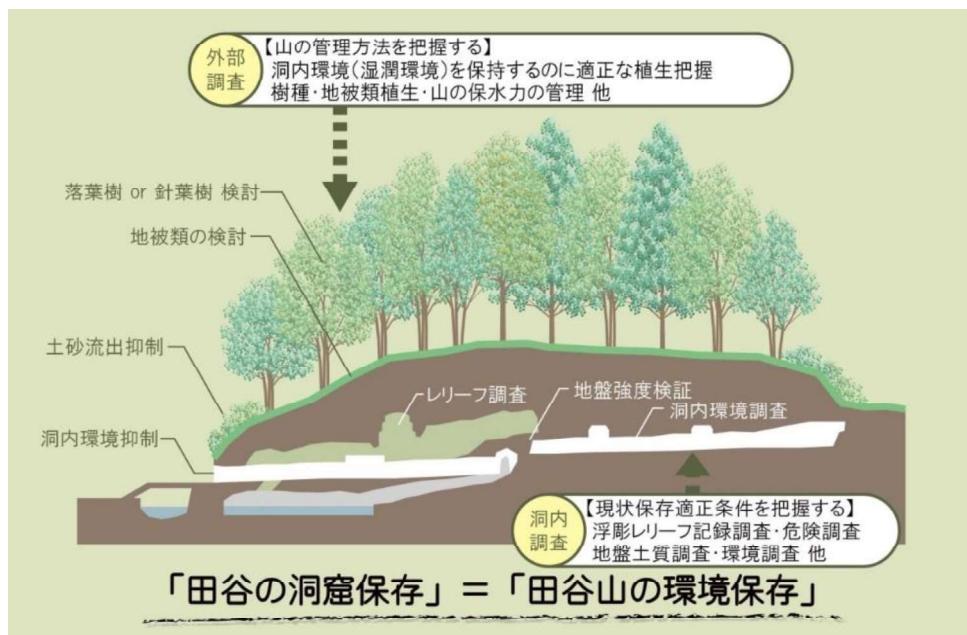
図-7 田谷の洞窟 基礎調査の概要（田谷の洞窟保存実行委員会）

図-7は、田谷の洞窟基礎調査の概要（田谷の洞窟保存実行委員会）を示している。小口委員が既にサンプル採取し乾湿試験を実施した結果、乾燥に対して非常に脆弱なことが解っている。保存の為には洞内の水分が非常に大きな役割を果たしていることが解ってきているので、洞窟の上の山の環境調査も必要となってきた。

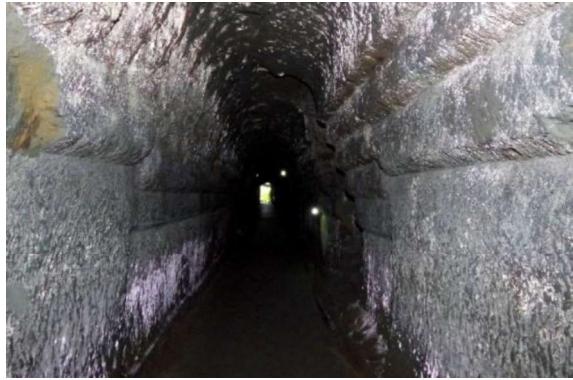
写真-14 洞窟内の通路の状況

写真-14は、洞窟内の通路の状況を示している。壁面が塩類風化や苔やカビなどにより劣化している。なお、地質は中期更新世の長沼層下部の砂質泥であり、二枚貝などの化石も多い（三梨・菊地、1982）。写真-15は、金剛界種子曼荼羅を示している。天井のレリーフの一部は崩落している。なお、図と写真は、「田谷の洞窟保存実行委員
