「人と災害」 過去・現在・未来の講演会  
地盤工学会関東支部  
歴史遺産の地盤工学研究に関する研究委員会

関東地域における土砂災害と砂防の歴史

平成30年(2018)11月17日(土)  
中央大学後樂園キャンパス

井上 公夫

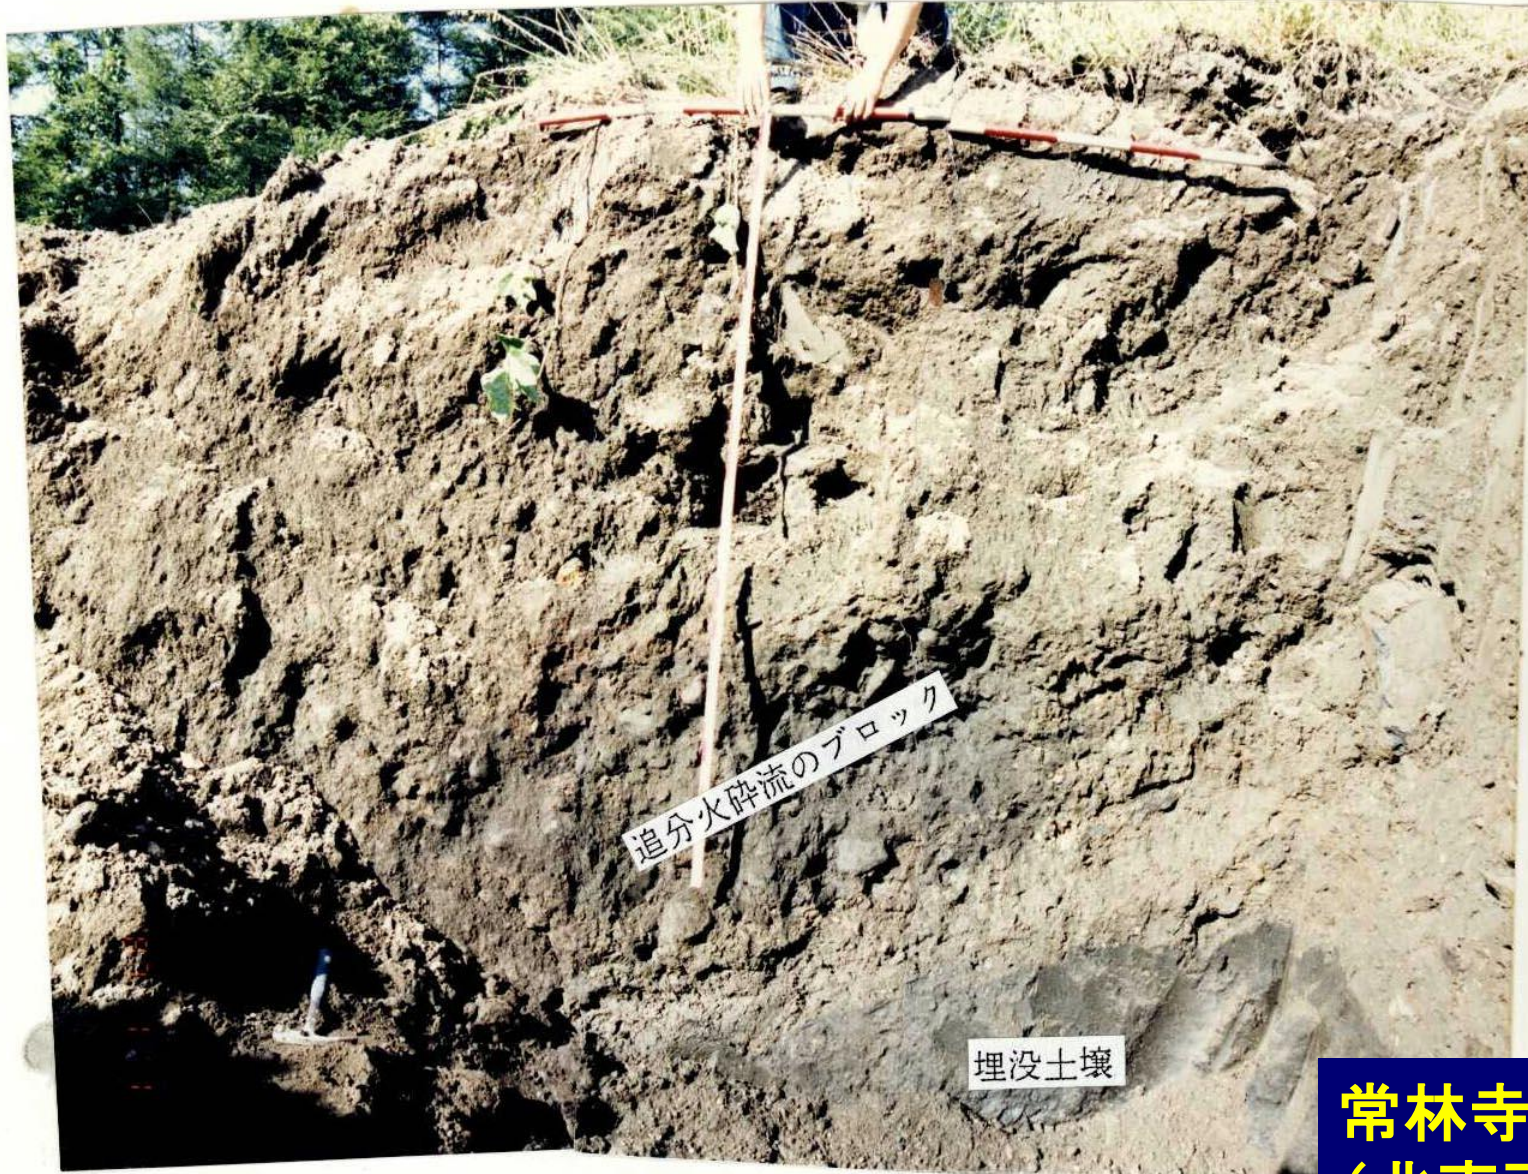
写真-31 発掘地点E（常林寺跡）の北東断面

厚い黒色土壌層の上に、層厚約2.5mの鎌原岩屑流堆積物が見られる。堆積物中には、本質岩塊はほとんど認められず、主として追分火砕流のブロックやその構成岩塊、古期岩類の安山岩が多数含まれている。

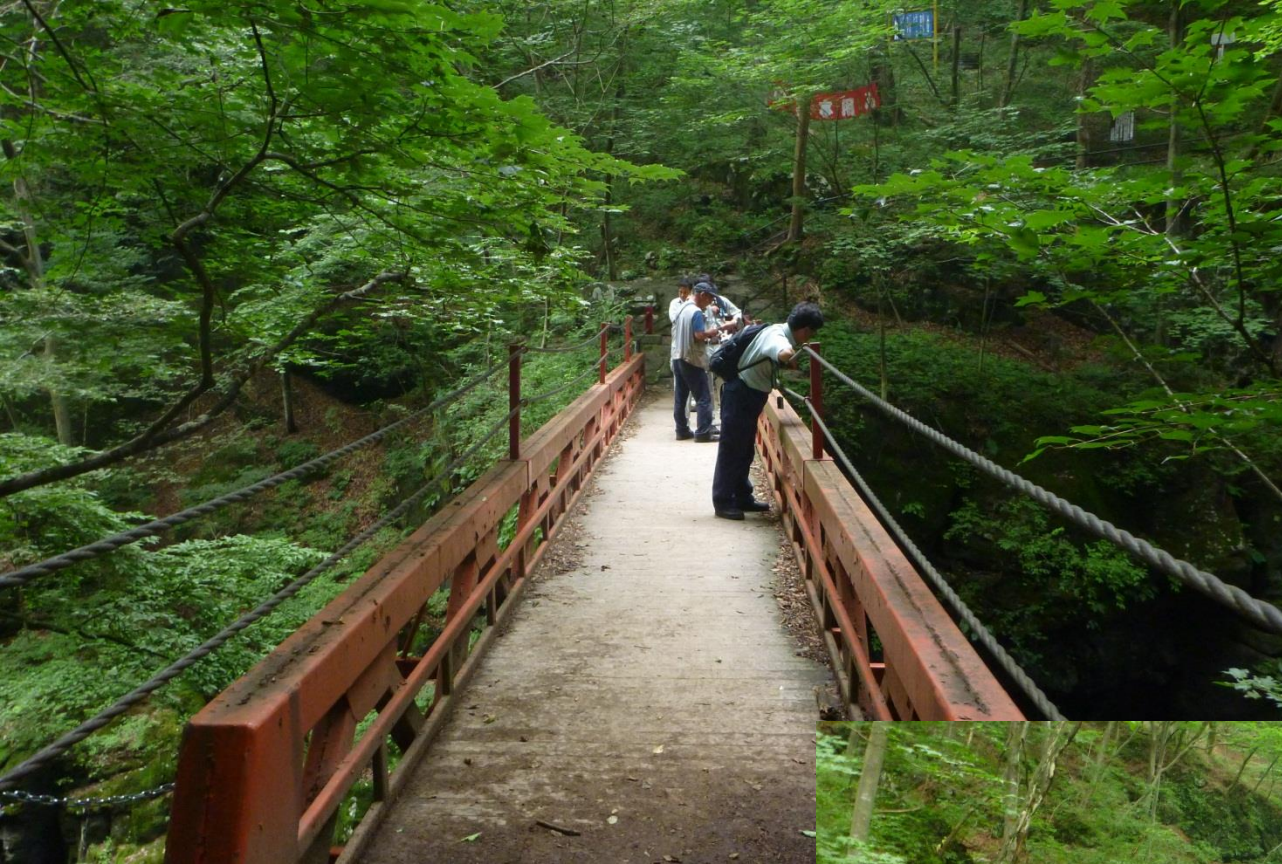
吾妻溪谷は川幅が狭く、泥流に含まれる木材や巨礫、家屋などにより一時的に堰き止められ、天然ダムが形成された。その後、再び決壊し、洪水氾濫を繰り返しながら流れ下った。

吾妻溪谷 鹿飛橋  
長さ15.5m, 高さ22m(水面まで)

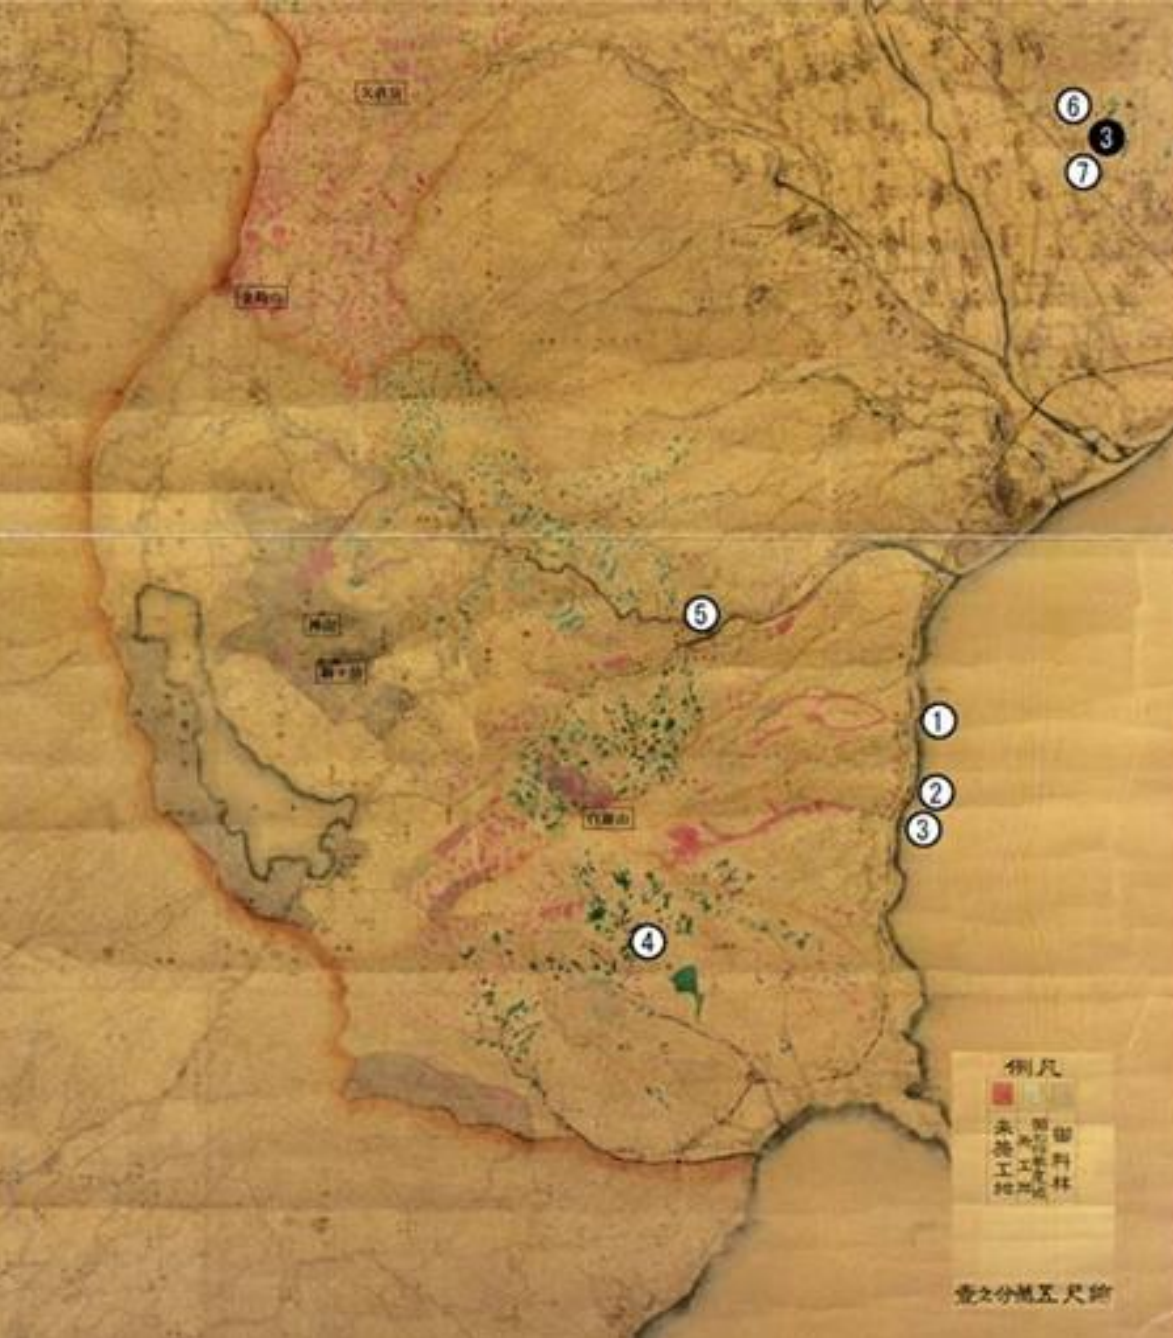
関東地震直後（9月1日）に  
発生した土砂災害

- ① 小田原市(吉浜村)米神
- ② 国鉄根府川駅
- ③ 小田原市(吉浜村)根府川
- ④ 湯河原町(吉浜村)星ヶ山
- ⑤ 箱根温泉街・登山鉄道
- ⑥ 小田原市(曾我村)上曾我
- ⑦ 国鉄下曾我駅
- ⑧ 国鉄東海道線谷峨駅付近
- ⑨ 山北町(川西村)嵐
- ⑩ 山北町(三保村)玄倉
- ⑪ 山北町(三保村)地蔵平
- ⑫ 秦野市(南秦野村)震生湖
- ⑬ 秦野市(東秦野村)養毛
- ⑭ 秦野市(北秦野村)菩提
- ⑮ 津久井町(烏屋村)馬石
- ⑯ 愛川町(愛川村)馬渡

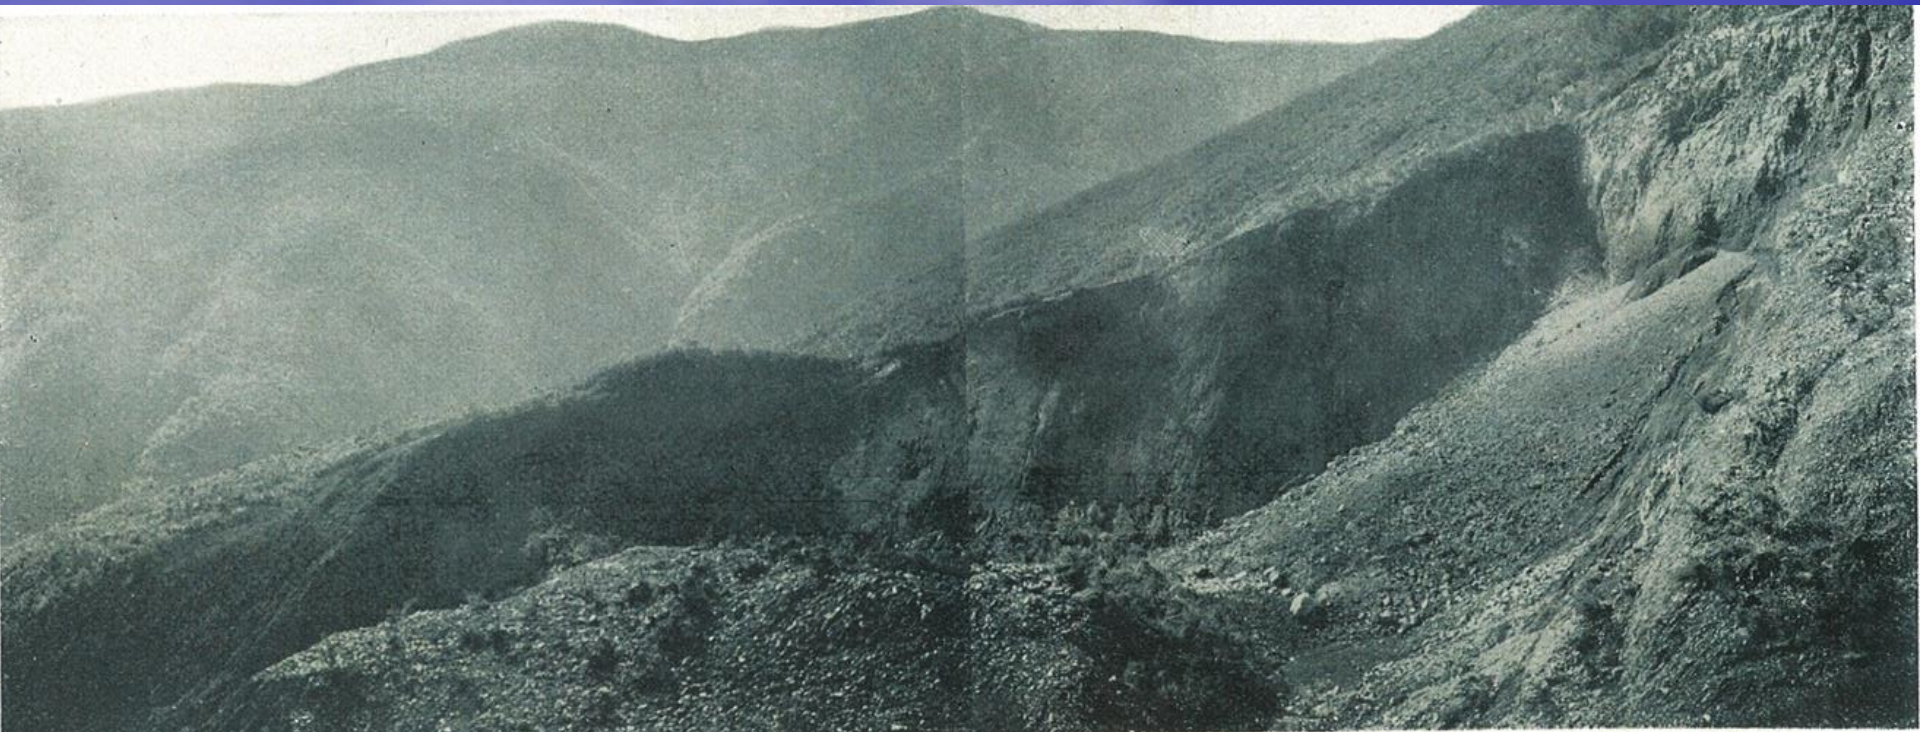
国有鉄道熱海線白糸川上流・大洞の深層崩壊（復興局，1927）

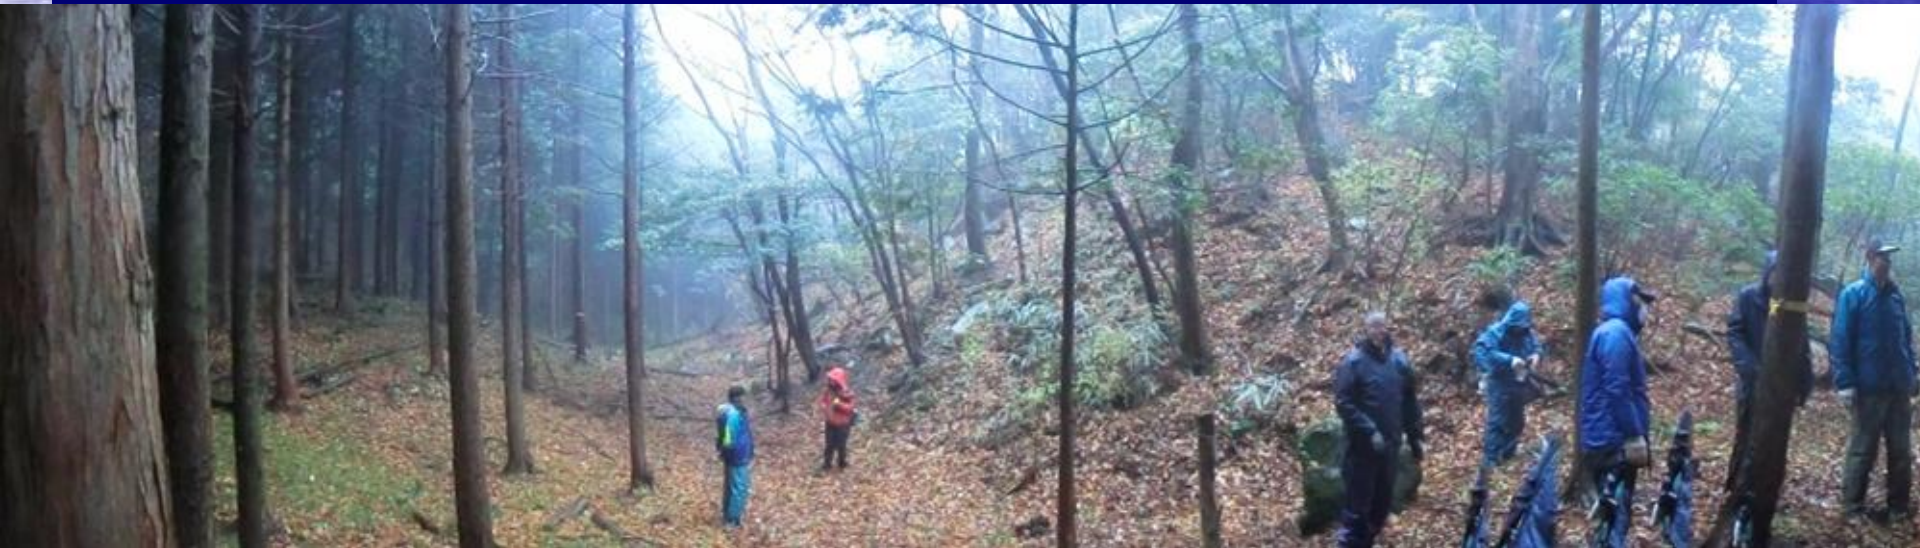
大洞崩壊地下部の流れ山地形（2012年12月15日相原撮影）

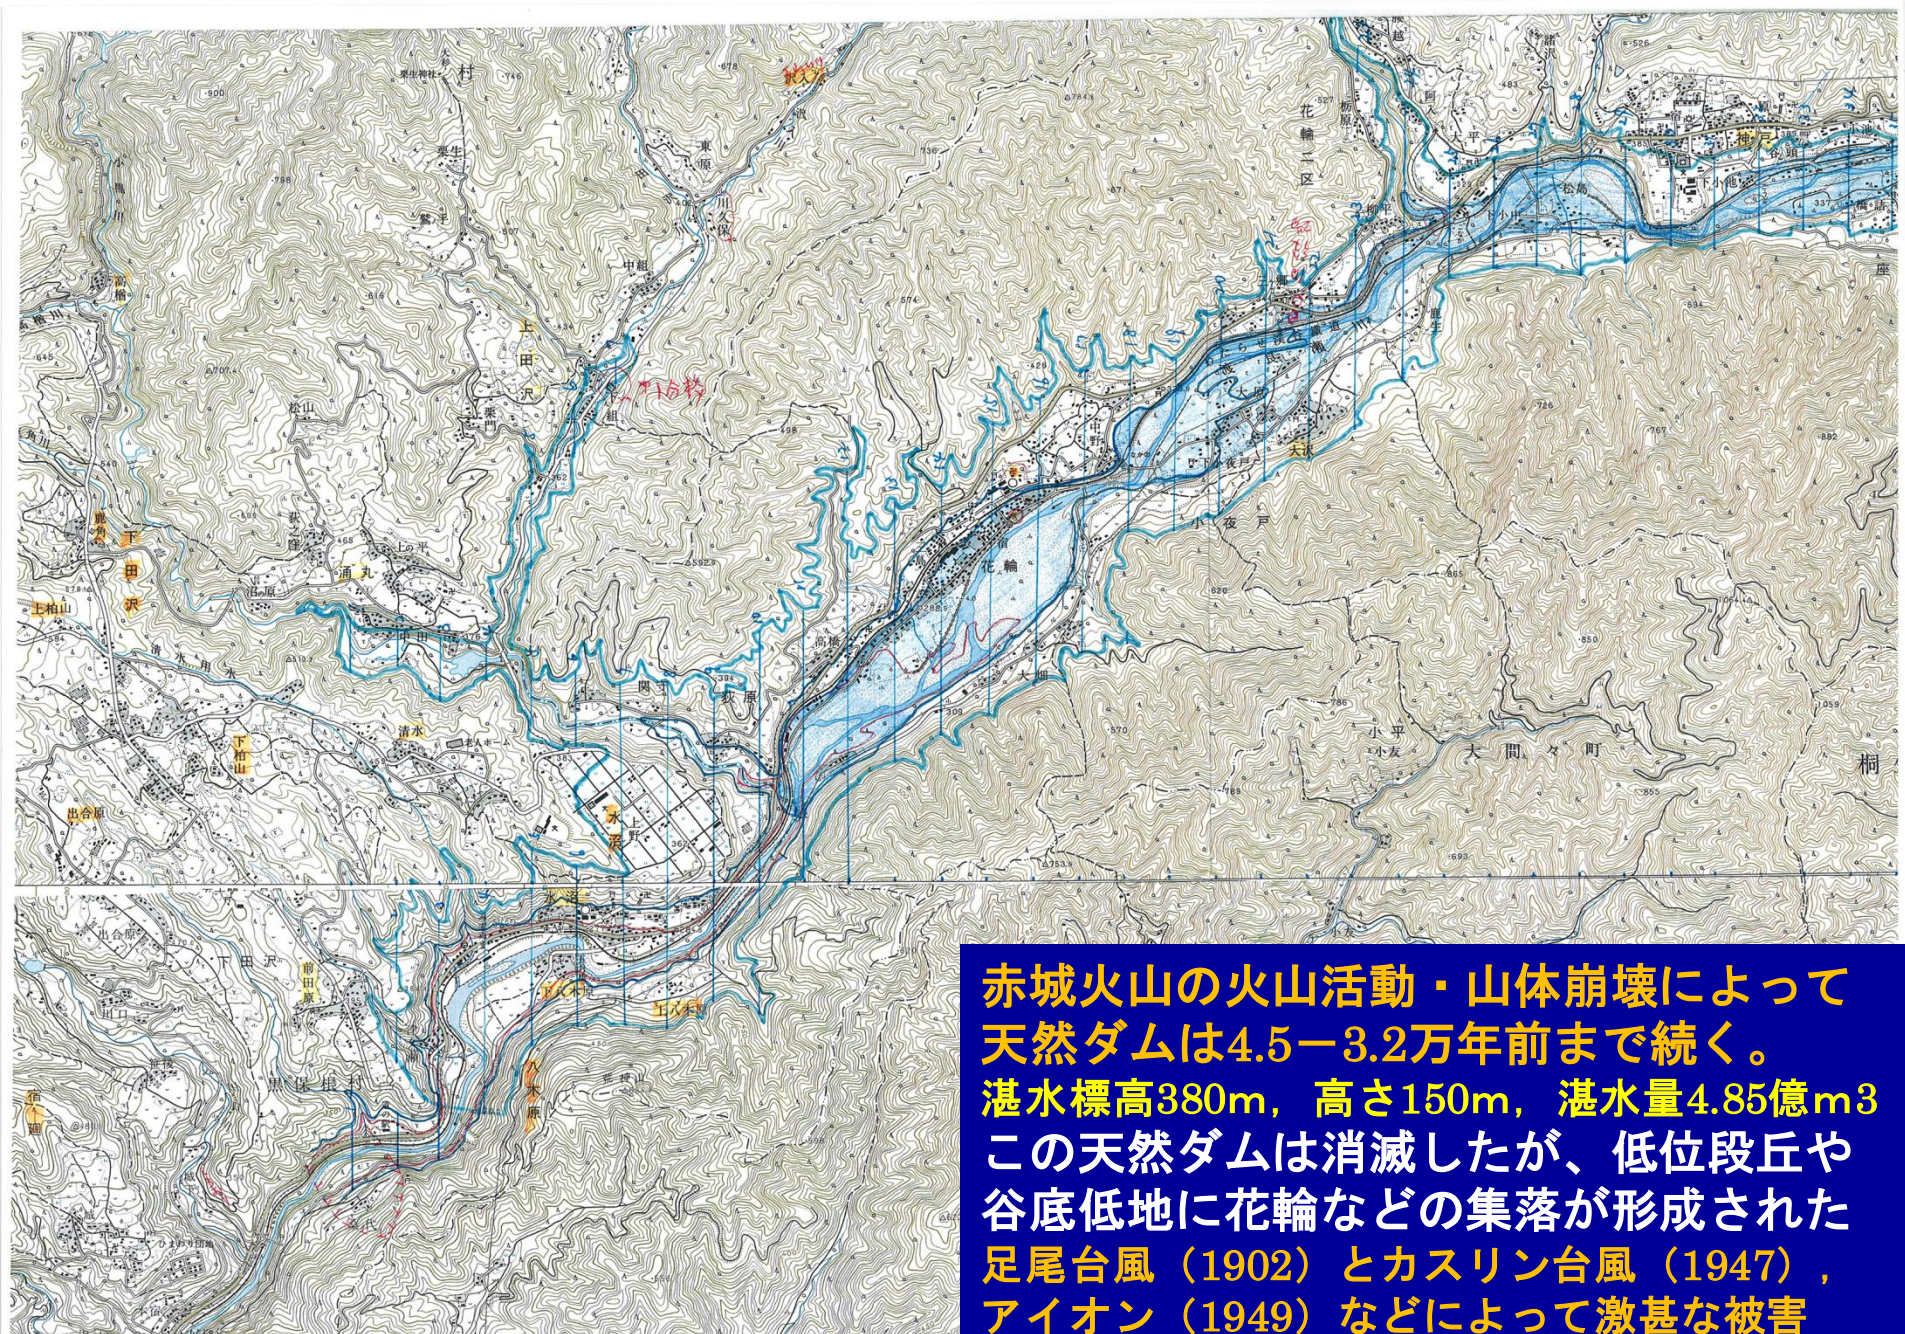
赤城火山の火山活動・山体崩壊による  
岩屑流堆積物によって、天然ダム形成  
湛水高さ150m，湛水量4.85億m<sup>3</sup>  
渡良瀬川流域の天然ダムと土砂災害地点  
(渡良瀬川河川事務所資料)

**赤城山の火砕流堆積物による天然ダムの範囲**（渡良瀬河川事務所資料）
