旧歩兵第16聯隊白壁兵舎の基礎構造と建物の変形

Deformation of foundation structures and building on Shirakabe barracks of the #16 infantry division

正垣孝晴¹, 中川原雄太²

1 正垣技術士事務所 2 陸上自衛隊

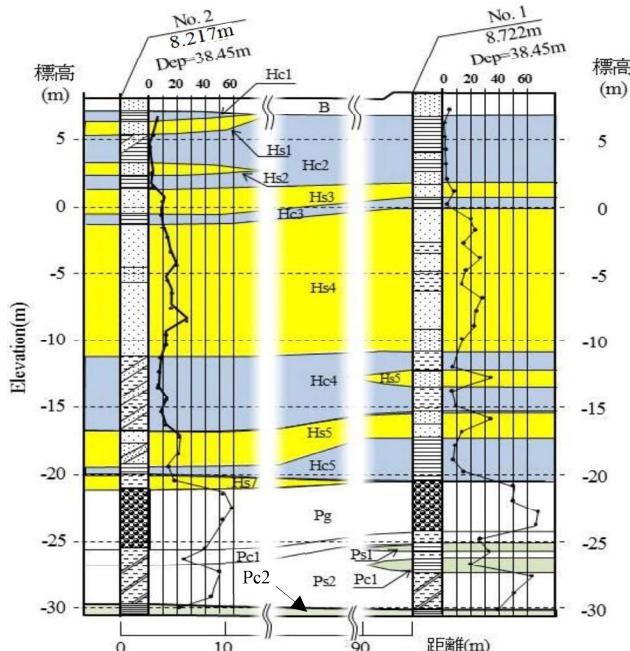
図1 土質断面（文献⁸⁾に加筆・修正）

図1の地盤概要を**表1⁸⁾**に示す。当該地では、沖積の粘性土と砂質土が4~6mの層厚で互層状に堆積している。加治川下流部の新発田市周辺は、扇状地形としての礫層（図1のPg層）が広く堆積しているが、この礫層は地表から27m付近に平坦面を形成し、その上位はシルトを含む粘性土と砂層が厚く堆積している。地表から標高0m程度までのHc1, Hs1, Hc2, Hs2, Hs3, Hc3の砂と粘土層は、標準貫入試験によるN値が10程度までの軟弱層である。同駐屯地は、扇状地形のほぼ中央部に位置し、図1に示す各層の水平方向の連続性が良好であることからも、白壁兵舎史料館から350m離れた移築前の敷地の地盤も図1と同様であると推察される。

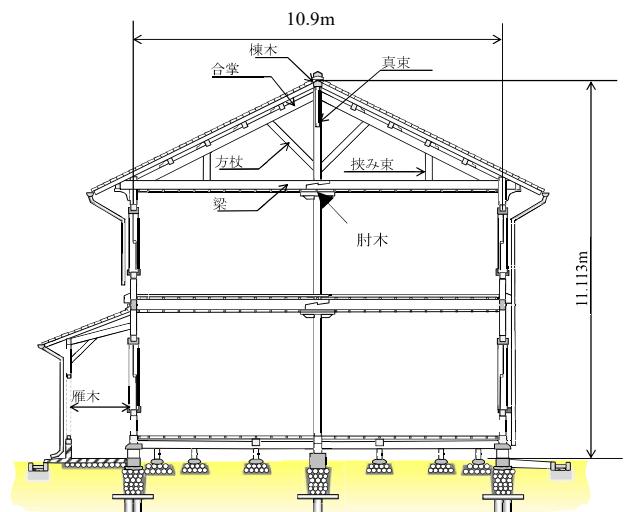
図3 白壁兵舎の断面構造（文献⁸⁾に加筆・修正）

西置繭所や織糸所と同じ杉の一本材である。屋根組は、図3に示すように屋根の瓦荷重を合掌、真束、方杖、挟み束、梁で支えるフレンチトラスの架構法であり、これらは構成も配置も富岡製糸場のそれらと同じである。富岡製糸場の織糸所の屋根組と異なるのは、中央に柱を配して肘木で梁を支えていることである。大空間が必要である富岡の織糸所の建築と異なるのが理由であるが、白壁兵舎では、梁の大きさを半分にして2本を接合して、接合点を柱によって下からも支える我が国の従来工法（柱と肘木の組合せ）を採用している。木材は秋田地方から移送し、接合部を緊結する鉄材は、横須賀造船所で作製された可能性が高いとの見解¹²⁾がある。旧兵部第四局の中村重遠と旧第2次フランス軍事顧問団のクロード・ジュルダンによる標準設計を旧工兵方面（現防衛省北関東防衛局）が練り直した実施設計に基づく入札で施工業者を決め、施工管理は旧工兵方面が行った¹²⁾。和洋折衷の屋根組みであるのはこのためである。

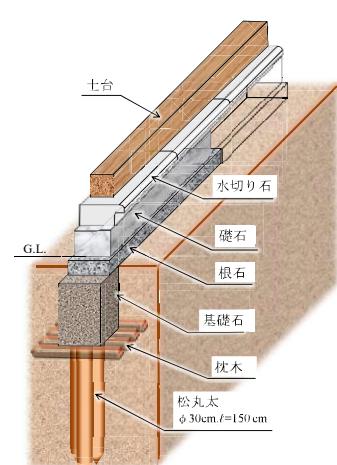
図4 白壁兵舎の基礎構造の概念図

木造2階建ての兵舎の基礎は、切石積式であり、図4と写真6⁹⁾に示すように上位から水切り石、礎石、根石（写真6では礎石、根石、基礎石）の3材が示されている。これらは、福島県産の荻野石（凝灰岩）であり、水切り石の建物外側の上隅部は円弧状であり、礎石には床下換気口が2~3m間隔で設けられている。切石積の基礎石の直下は、枕木（写真7），その下部には、直径30cm、長さ150cm程度の松丸太（写真8,9）3本を用いて周到な杭打ち地業が行われている。床と柱で測定された変形量の分析から、柱の傾斜や床の不陸に起因する建物全体を支配する大きな瑕疵が無いことが後述されるが、軟弱層上の大規模木造建築にも拘らず、構造物全体に不等沈下が少なく、大きな障害も解体前の調査⁸⁾で報告されていない。

建物荷重に対する支持力は、土台を介して水切り石、礎石、根石が布基礎として受け持つ。これらの基礎構造の特徴は、以下の3点に集約でき、特に建物の不等沈下に対する軽減効果が大きい。

今日の基礎形式¹³⁾との相違点は、水切り石、礎石、根石を用いた不等沈下対策と3本の松丸太を近接打設していることである。これらは、柱と1階の床に作用する上部荷重を分散させる周到に準備された基礎構造と解釈できる。

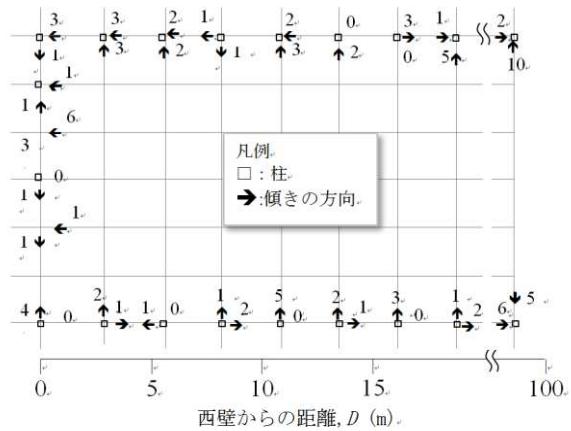
図6 柱の傾斜の測定例（1階西側と東壁）

白壁兵舎のIは市販の測定器を用いて、図5に示すように床面から1~2mの間の柱の傾斜を1mmの読み取り精度で測定されている⁸⁾。図6は図2に示す西壁を基点とした距離(D)が17m程度までの範囲と東壁の1階部分であり、柱の配置と傾斜の測定例も示している。図7は同様に床の

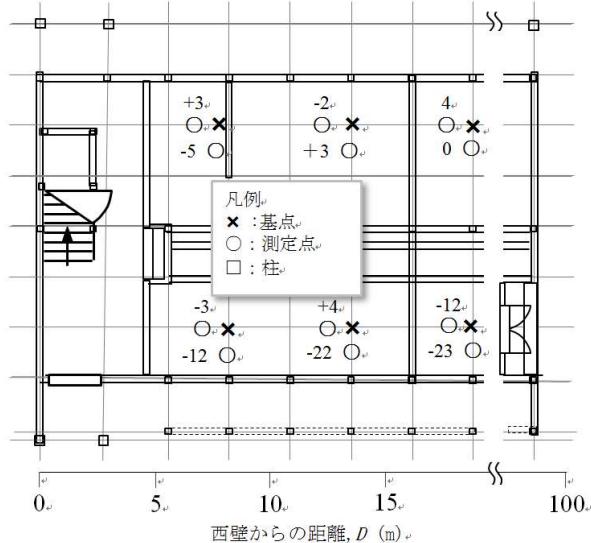
図7 床の傾斜の測定例（1階西側と東壁）

不陸の測定例を示している。床の不陸は、図 7 に示すように中央柱を除く南北壁面の 1 本置きの柱の位置から 1m 離れた床の S が測定されている⁸⁾。正 (+) と負 (-) の数字は、それぞれ起点に対する上と下の不陸の値 (mm/m) である。白壁兵舎は旧陸軍の兵舎であり、今日の一般住宅とは異なる構造力学的な障害の判定が必要となる。しかし、このような史跡の構造力学的な障害の判定法が無い現状を考慮して、表 2 の基準を参考値として考察することにする。

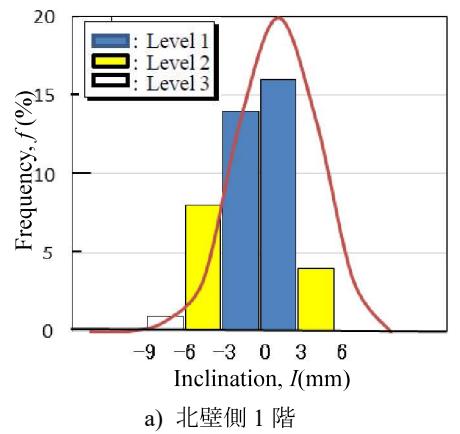
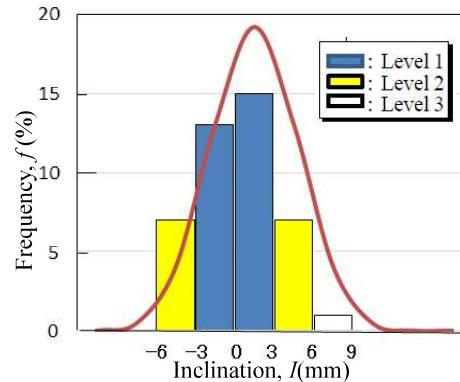
図10 柱の傾斜のヒストグラムと正規分布曲線
(図9(a)の東西方向の北側)

1 階と 2 階の北 (図 2 の上側) (+, ○) と南 (同下側) 側壁 (\triangle , \times) を構成する柱の東西 (同右左) 方向と南北 (同下上) 方向の I を D に対して図 8 の(a) と (b) に示す。建物の長さは、95.26 m であることを図 2 で示したが、図 8 の最右端のプロットがこの壁面の柱の I に対応している。また、図 9 は、図 8 で示した I の正規分布曲線である。煩雑さを避けるため、図 9 ではヒストグラムを示していない。一例として、図 9(a) の 1 階と 2 階の北側の I に関するヒストグラムと正規分布曲線を図 10(a) と (b) に示す。表 3 は、図 9 の統計量と正規分布曲線としての適合度検定による検定値¹⁶⁾を示している。この適合度検定値は、0.1~10.7 の正值であることから、図 9 に示す正規分布曲線はヒストグラムを適正に表現していると判断される。図 8 と 9 は、東 (図 2 の右側) と北 (同左側) 方向への傾斜を正 (+), 西 (同左側) と南 (同右側) 方向への傾斜を負 (-) とし、表 2 に示す 3 つのレベルを色調を変えて示している。図 8(a) に示す建物の長軸である東西方向の I は、兵舎の南北壁側や D に関係なく、レベル 3 (白で示す 1m の長さに対して 6mm 以上) の傾斜を有する柱が一部に見られるが、レベル 1 (青で示す 1m の長さに対して 3mm 未満) やレベル 2 (黄で示す 1m の長さに対して 3~6mm) の傾斜を有する柱が主体である。すなわち、建物の長軸である東西方向は、構造上必要な部分に瑕疵がない (レベル 1) か、瑕疵がある可能性が低い (レベル 2) ことが分かる。図 8(a), 9(a), 表 3(a) からは、以下のことが読み取れる。
