## 東京湾第二海堡における護岸法面の断面と建設順序の再検討

Revisiting the seawall slope sections and construction sequence  
of Tokyo Bay Sea Fort No.2片山哲哉<sup>1</sup>, 野口孝俊<sup>2</sup>, 佐藤友美<sup>1</sup>

## 概 要

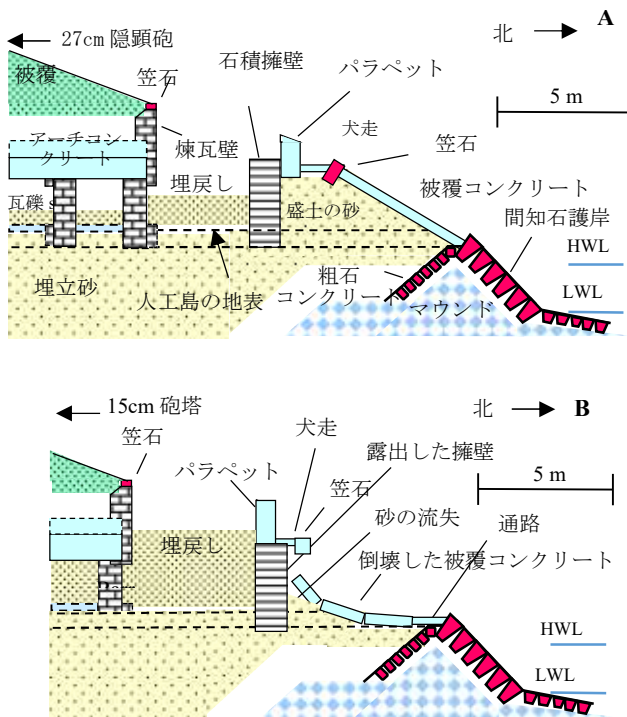
図 41 第二海堡右翼北岸の断面概念図 既往資料<sup>6)</sup>を改変  
(A) 西側の健全部：安山岩の笠石、(B) 東側の崩落部：コンクリートの笠石、湾口航路事務所資料<sup>2)</sup>をもとに作成

護岸の断面を模式的に描くと、図41のようになる。より正確には、関東大震災以降の沈下に伴う変形や海水位の変化、石積み擁壁の基礎コンクリートを考慮する必要がある。東西の主な違いは、パラベットは西側で擁壁の海側に配置されているのに対し、東側では擁壁の上に載っている。また、被覆コンクリート上の笠石は、西側で安山岩であるが、東側では場所打ちのコンクリート製であった。

東側には（楕円で囲む）、海側のアーチ状擁壁（図 20）の裏側（掩蔽壕のある塁道側）に、円弧状の影を有する多連式のアーチ状の擁壁と、そこへ登る階段が見える。現在は塁道を擁壁の頂上付近まで土砂で埋め戻してあり、擁壁の陸側のアーチ構造を確認できない。そのため、埋没したアーチ擁壁は図 41B の断面概念図に反映させていない。
