歴史遺産の地盤工学に関する研究委員会

第二海堡の研究視察実施報告書（歴史的石造構造物部会）

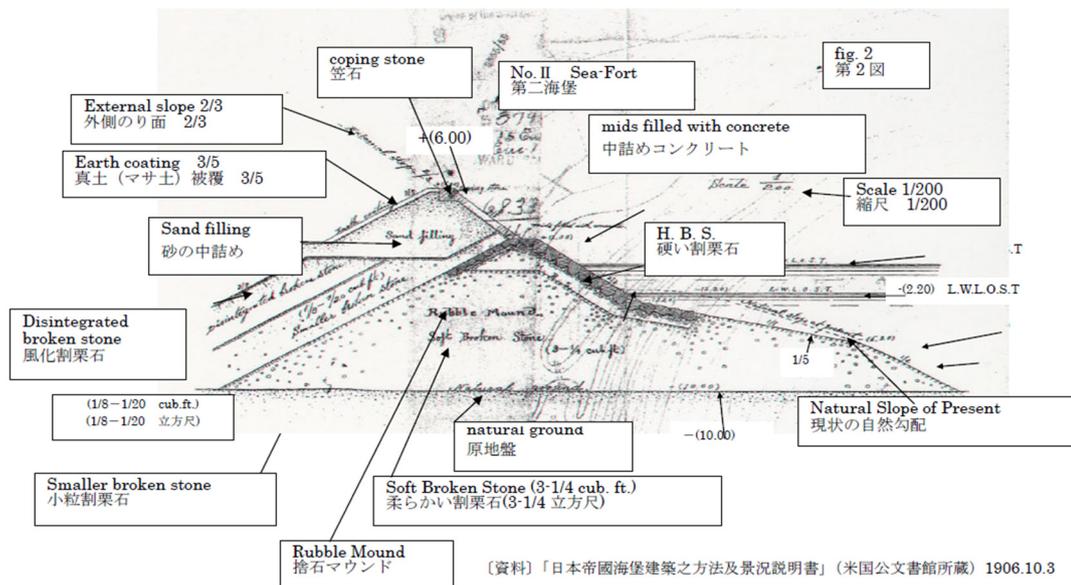
図1 第二海堡護岸断面図

唯一残されている建設当時の第二海堡防波護岸図である。米国から日本に技術記録の提出依頼に回答したものの一部である。第一海堡、第二海堡、第三海堡の概要とそれぞれの断面図のみが回答され、現在、米国公文書館（NARA）蔵（1926.9.5）に保管されている。東京湾口航路事務所「第三海堡建設史」編纂の際に、入手した資料である。

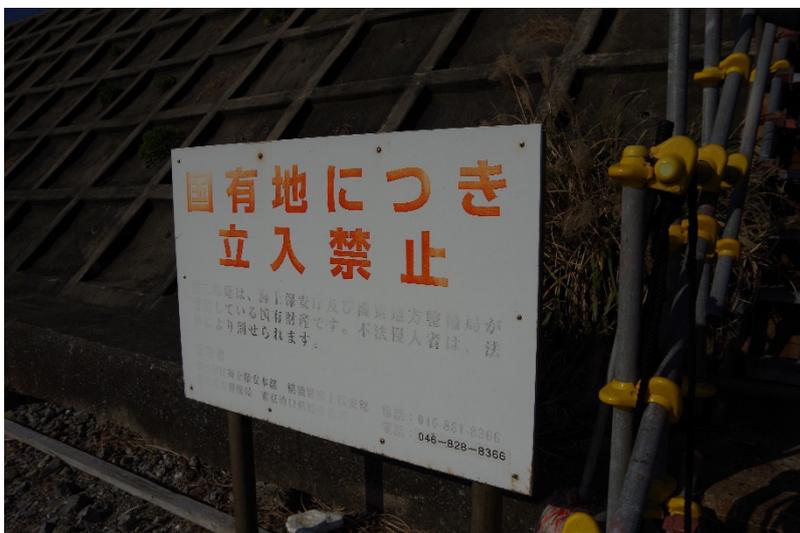
写真1 国有地につき立ち入り禁止区域

第二海堡は国有地につき一般人の立ち入りは禁止である。施設管理者は第三管区海上保安部と関東地方整備局であり、立ち入りには手続きが必要。
