歴史遺産の地盤工学に関する研究委員会 第一海堡の研究視察実施報告書（歴史的石造構造物部会）

文責 関東地方整備局 野口孝俊

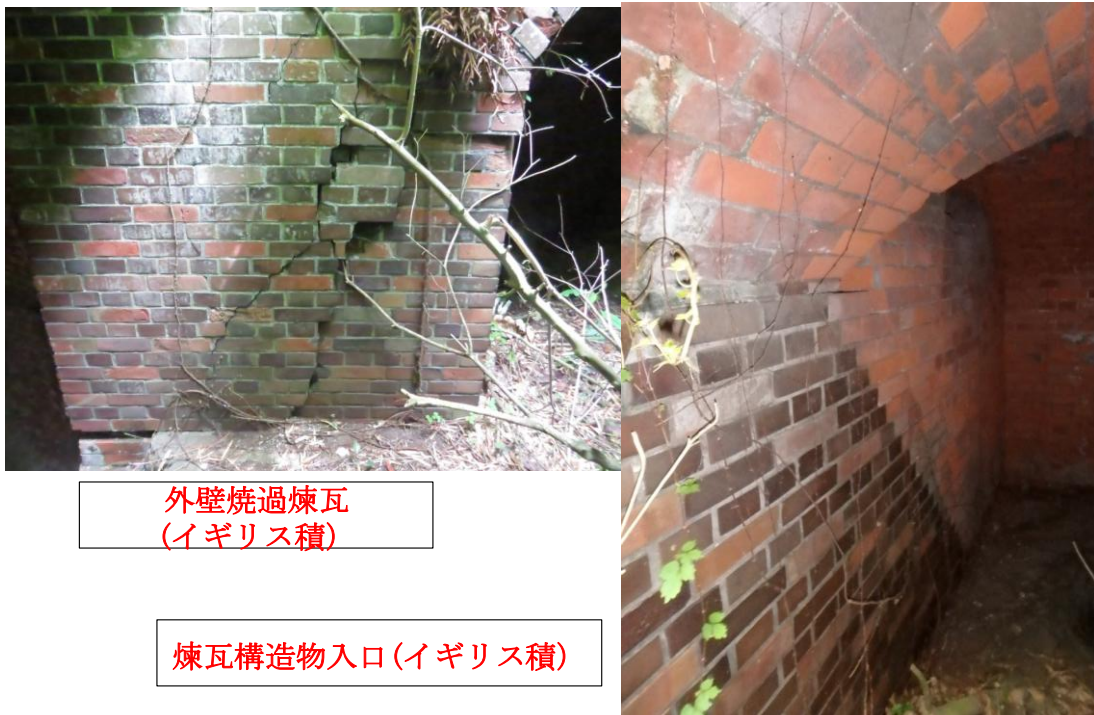
写真-11 第一照明所地下部(煉瓦)

地下の居室入口は図-11 のように赤煉瓦で建設されている。表面は防水用に焼過煉瓦(赤黒い煉瓦)を使用している。アーチ部は、レンガの長手と小口を交互に組み合わせ、扇状の形状に施

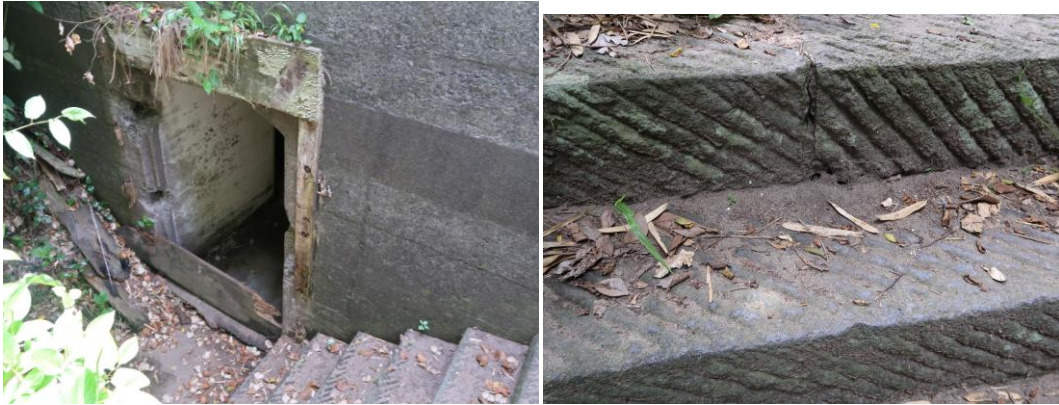
写真-13 コンクリート構造物と上部施設（階段）

階段部分は安山岩系の石材でできており、その両側をコンクリートにより施工している。第二海堡の構造物においても同様のものが見られる。石質は、第二海堡の笠石とよく似ている。滑り止めのためか斜めに切り込みを施している。（写真-13）

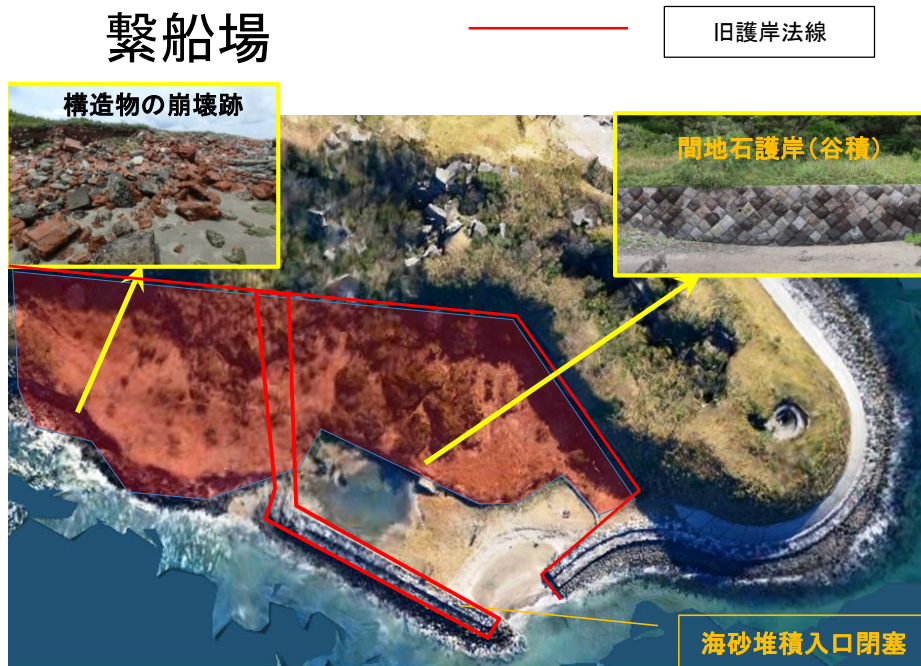
写真-15 北側繫船場

繫船場は北側（富津側）に配置されている。（写真-14）波除堤を東側と西側に設置し、波浪を抑制することで静穏な海域となっている。図-15の赤線が明治20年当時の護岸と波除堤と想定される。赤く囲んだ部分は1m程度高くなっており、海砂の堆積と盛土部の崩壊によるものと思われる。
